BOUWHISTORISCHE VERKENNING MET WAARDESTELLING

Boerderij Bruggerhof in Hunsel

Boerderij Bruggerhof

Kallestraat 11 Hunsel

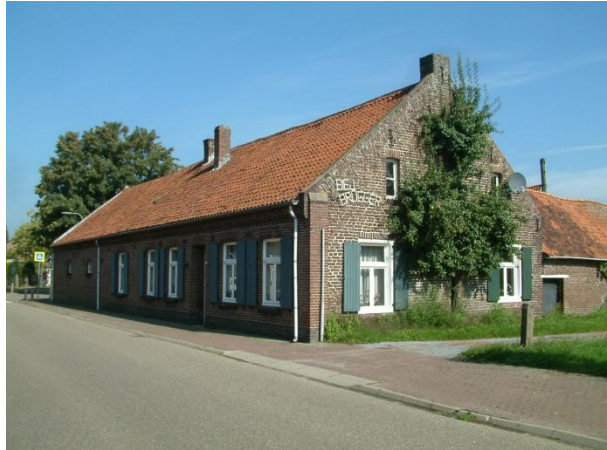
Afb. 3.2 Voor- en zijaanzicht bouwdeel A

Bouwdeel A, het woongedeelte en de stal, bestaat uit een rechthoekige eenlaagse bouwlaag die voorzien is van een zadeldak. Dit bouwvolume is direct aan de straat gelegen en heeft een lengte van 29 meter en een breedte van 9,5 meter. De nokhoogte van de boerderij is 7,5 meter (circamaten). In het rechter deel van de boerderij is de woning gesitueerd, in het linker deel het stalgedeelte. De hoofdtoegang van de woning bevindt zich in de voorgevel. In de achtergevel zijn de achtertoegang tot de woning en de toegangen tot de stal gesitueerd.

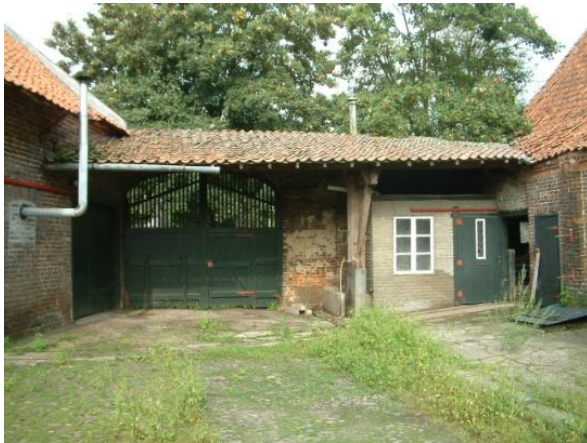
Afb. 3.3 Aanzicht bouwdeel B, vanuit binnenplaats

Bouwdeel B, dat de verbinding vormt tussen het stalgedeelte van bouwdeel A en de schuur bouwdeel C bestaat uit een muur met daarboven een overkapping die gevormd is door middel van een lessenaarsdak. Hieronder bevindt zich de grote poort naar de tuin aan de linkerszijde van de hoeve en een rechthoekige gesloten ruimte. Dit bouwdeel heeft een lengte van 8 meter, een breedte van 4 meter en een hoogte van 4 meter (circamaten).

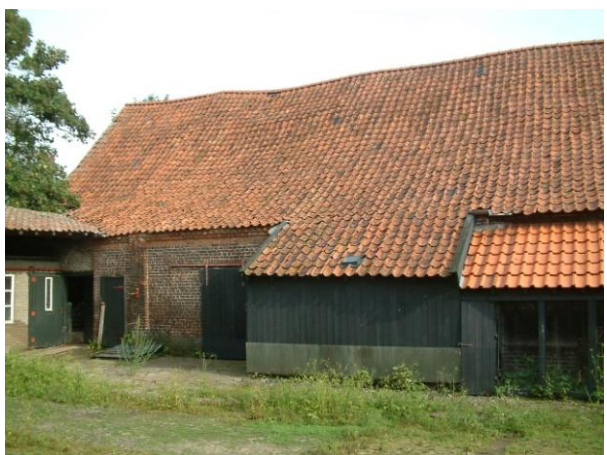
Afb. 3.4 Aanzicht bouwdeel C, vanuit binnenplaats

Achter bouwdeel B is de grote schuur bouwdeel C gelegen. De schuur heeft een eenlaagse bouwlaag die voorzien is van een zadeldak en heeft een lengte van 20,5 meter, een breedte van 12 meter en een nokhoogte van 8,5 meter (circamaten). Het heeft als basis een rechthoekige vorm met tegen een drietal gevels aangebouwde bijbouwsels. De toegangen tot de schuur liggen aan de binnenplaatszijde. In de achtergevel van de schuur is een deur aangebracht die het achterterrein ontsluit. Aan de binnenplaatszijde zijn enkele houten hokjes aangebouwd waarboven de kap van de schuur is doorgetrokken. Aan de rechterzijde van de Schuur is een ruimte aangebouwd die voorzien is van een zadeldak. Aan de achterzijde van de schuur is een overkapping gerealiseerd die aan de beide korte zijden voorzien is van gesloten wanden, en waarboven het zadeldak van de schuur is doorgetrokken.

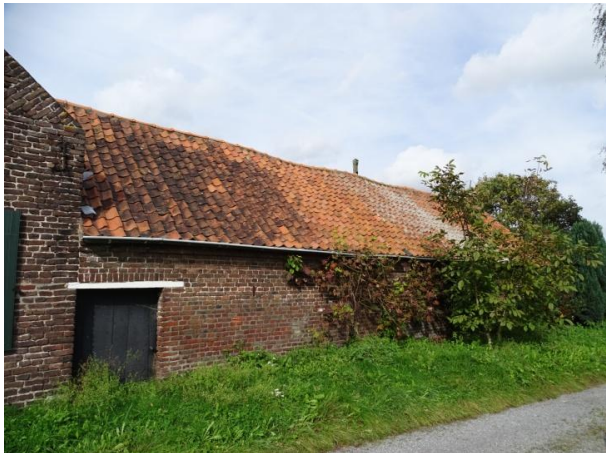
Afb. 3.5 Aanzicht bouwdeel D, vanuit buitenterrein

Bouwdeel D sluit aan op de achterzijde van het woongedeelte van bouwvolume A en heeft een lengte van 15,5 meter, een breedte van 6 meter en een nokhoogte van 5 meter (circamaten). Dit bouwdeel heeft één bouwlaag en is voorzien van een zadeldak dat aansluit op het hogere zadeldak van de woning. Gedeeltelijk is dit bouwdeel uitgevoerd als open stalling. De verschillende ruimten zijn bereikbaar vanuit het binnenhof. Verder is in de rechterzijgevel een loopdeur aanwezig die vanuit de binnenplaats de ruimten vanuit het terrein aan de rechterzijde van de hoeve bereikbaar maakt. Tegen de achterzijde is een open stalling gerealiseerd die bereikbaar is vanuit de achterzijde van het terrein. Deze overkapping is voorzien van een lessenaarsdak. Tussen dit bouwdeel en bouwdeel C ligt de opening die de binnenplaats vanuit het achtergelegen land toegankelijk maakt. Deze opening is afgesloten met een dubbele stalen poort.

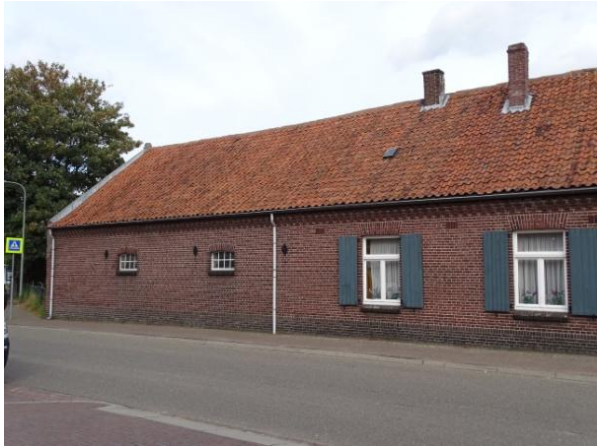
Afb. 3.7 Aanzicht voorgevel stalgedeelte bouwdeel A

De lange en vlakke voorgevel is asymmetrisch ingedeeld. Aan de rechterzijde, ter plaatse van het woongedeelte, zijn een zestal gevelopeningen aanwezig: de voordeurpui en vijf T-vensters. De linkerzijde, het stalgedeelte, is vrijwel blind uitgevoerd; hier zijn een tweetal gietijzeren stalvensters in aangebracht.

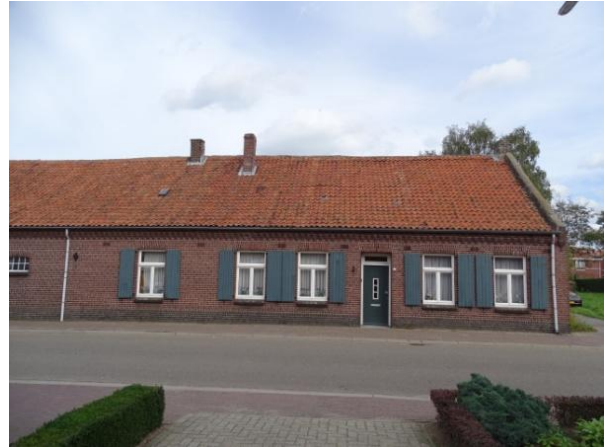
Afb. 3.8 Aanzicht voorgevel woongedeelte bouwdeel A

De gevel is in het begin van de 20^e eeuw opgetrokken in een rode machinale vormbaksteen. Dit type baksteen werd vanaf de jaren '70 van de 19^e eeuw toegepast in Nederland. Er zijn geen sporen aangetroffen van afwijkend metselwerk. De plint is gemetseld in een donkere grauw baksteen en aan de bovenzijde voorzien van een rollaag. Het metselwerk is uitgevoerd in kruisverband en het oorspronkelijke voegwerk was uitgevoerd met een gesneden voeg; aan de bovenzijde van de voordeur is dit voegtype nog goed waarneembaar.

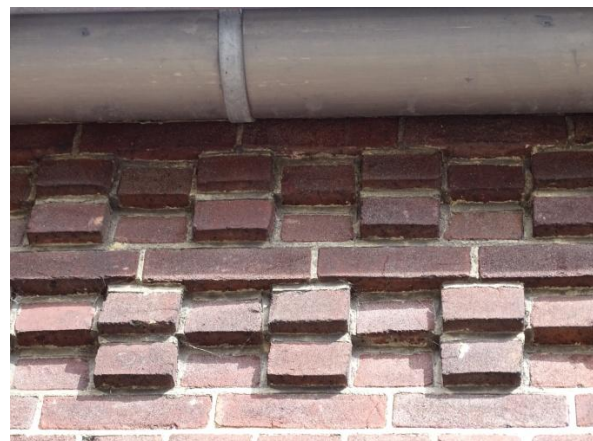
Afb.3.10 Muizentanden aan bovenzijde voorgevel bouwdeel A

De bakstenen die gebruikt zijn hebben een lengte van 20 tot 21 cm, een breedte van circa 10 cm en een hoogte van circa 5,5 cm. De tien lagen + voegmaat is 64 cm. Aan de bovenzijde van de gevel is over de gehele lengte siermetselwerk aangebracht in de vorm van vier lagen verspringende muizentanden. De voorgevel loopt aan beide zijden enkele centimeters voorbij de zijgevels en is in een later stadium voor de boerderij geplaatst. Aan de onder- en bovenzijde van de gevel zijn ventilatieopeningen aangebracht in de vorm van open stootvoegen tussen verticaal ingemetselde stenen

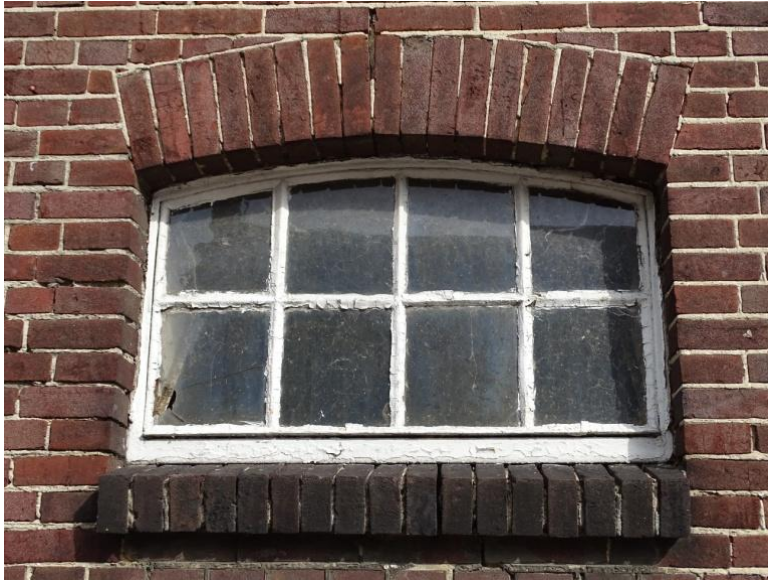
Afb. 3.11 Gietijzeren stalraampje

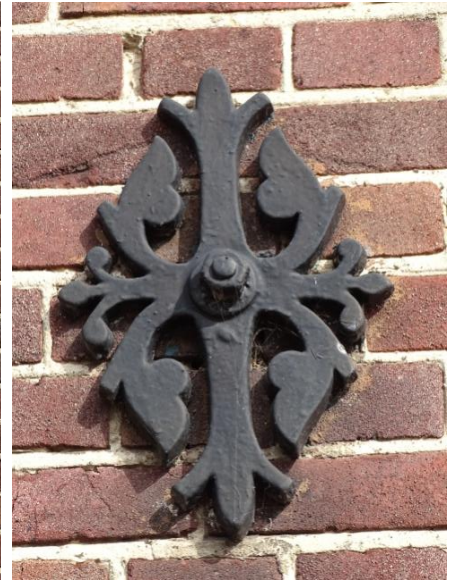
Afb. 3.12 Gietijzeren muuranker

Door het verhogen van het straatwerk (trottoir) aan de voorzijde van de boerderij zijn de ventilatie-openingen deels onder het aansluitend straatwerk verdwenen. Tevens ligt de voordeurdorpel hierdoor nagenoeg gelijk met het straatwerk, dit in tegenstelling tot het gebruikelijke hoogteverschil dat aanwezig was tussen de bovenzijde van de dorpel en de straat. Het vermoeden bestaat dat de aansluiting van de straat op het pand oorspronkelijk circa 15 tot 20 cm lager lag dan de huidige wegaansluiting. Aan de linkerkant van de woning zijn segmentboogvormige gietijzeren stalvensters aanwezig die voorzien zijn van een acht-ruits roedeverdeling. Op de gevel zijn een drietal gietijzeren muurankers aanwezig die dienen voor de verankering van de moerbalken van de erachter gelegen vloer.

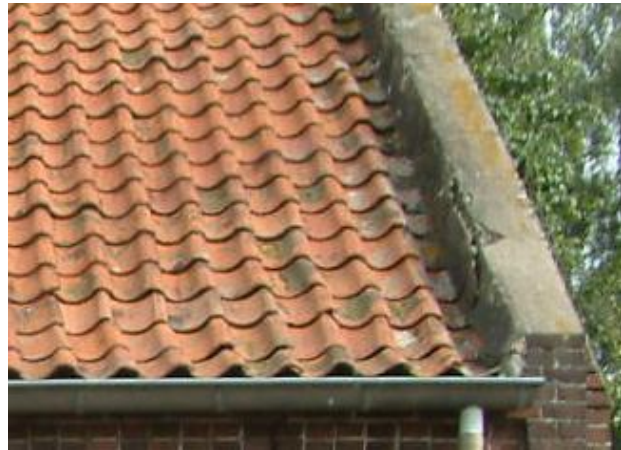
Afb. 3.14 Aansluiting dakpannen aan topgevel

Het dak is aangebracht tussen bovendakse topgevels en voorzien van rode oud Hollandse dakpannen met een afmeting van 24 bij 34 cm. Deze sluiten met specie aan tegen het opgaand metselwerk van de topgevels. De afmetingen van de dakpannen wijzen op een datering van op zijn vroegst de 19^e eeuw (21). Aan het begin en op het einde van het dak van het woongedeelte zijn in de nok schoorstenen van de woonkamer en de keuken aanwezig. Verder is er in het dakvlak een derde schoorsteen aangebracht die als rookafvoer dient voor de varkensoven. Het dak is voorzien van een eenvoudige zinken mastgoot en een drietal pvc hemelwaterafvoeren. De toegepaste bakstenen en de beide uitlopen van de gevel, de detaillering van ramen en deuren en de gietijzeren muurankers verwijzen naar een datering uit het eerste kwart van de twintigste eeuw. De voorgevel wijkt in datering ook duidelijk af van de overige buitengevels. De reden van vervanging van deze gevel is niet bekend. Wel blijkt de Kallestraat vanwege de toename van de verkeersintensiteit in het beging van de twintigste eeuw aangepast en mogelijk verbreed te zijn (1). Het vermoeden bestaat dat vanwege de korte afstand van de voorgevel tot de weg dit een reden kan zijn geweest om de gevel te vervangen en aan te passen.

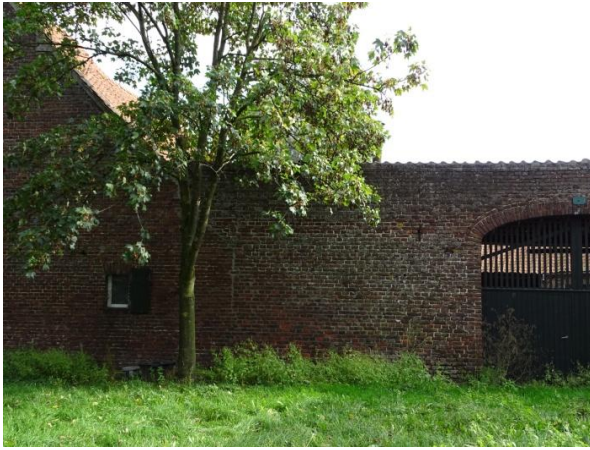
Afb. 3.17 Aanzicht overgang bouwdeel C naar bouwdeel B

Ook de aansluiting van bouwdeel B aan bouwdeel C, de zijgevel van de schuur, is duidelijk waarneembaar. De beide gevels zijn in verschillende fasen opgericht. Het metselwerk is in een vrij slordig kruisverband uitgevoerd. Door de grote onderlinge verschillen van de stenen is het vrijwel onmogelijk de koppen en strekken van de verschillende lagen mooi boven elkaar te plaatsen en verspringen deze zodanig dat het kruisverband moeilijk herkenbaar is. Voor de zijgevel van de drie bouwdelen zijn bakstenen gebruikt waarvan de gemiddelde lengte- en hoogtematen enigszins van elkaar verschillen. Zo hebben de stenen in de zijgevel van bouwdeel C een lengte van 21,5 tot 24 cm, een breedte van circa 11,5 cm en een hoogte van circa 6 cm. De tien lagen + voegmaat is 68,5 cm. De bakstenen van bouwdeel A zijn iets groter en hebben een lengte van 22 tot 25 cm, een breedte van circa 11 cm en een hoogte van circa 6,5 cm. De tien lagen + voegmaat is 73 cm. De bakstenen van de tussenmuur van bouwdeel B zijn het grootst met een lengte van 24,5 tot 27 cm, een breedte van circa 11,5 cm en een hoogte van circa 6,5 cm. Hiervan is de tien lagen + voegmaat 72 cm. Het verschillend steengebruik wijst op een fasering van de totstandkoming van deze gevel waarbij de drie bouwdelen vermoedelijk niet gelijktijdig zijn gebouwd en bouwdeel B in een later stadium tussen de beide andere bouwdelen is aangebracht. Al verschillen de bakstenen onderling enigszins, het zijn alle drie bakstenen van het soort Limburgse steen; een baksteen die in de veldbrandovens gebakken werd en een afmeting had van ongeveer 24 cm lang en 6 cm hoog.

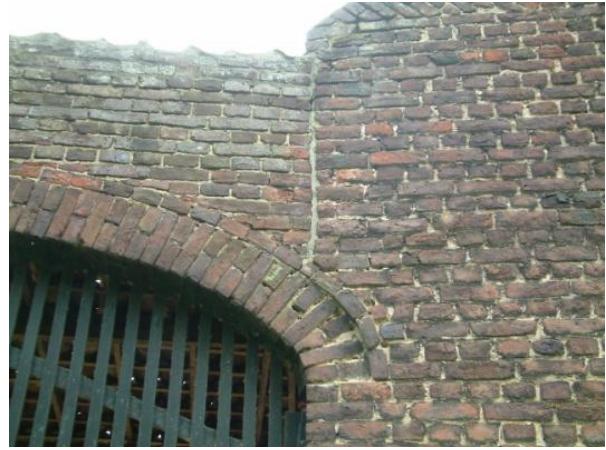
Afb. 3.18 Aanzicht overgang bouwdeel B naar bouwdeel A

Bij deze gevel valt direct het onregelmatige en oudere metselwerk van veldbrandstenen op dat sterk afwijkt van het metselwerk van de voorgevel. Duidelijk waarneembaar is de overgang van het metselwerk van bouwdeel A naar bouwdeel B, de tussenmuur. Sporen aan de binnenplaatszijde van de muur laten zien dat bouwdeel B in een latere fase aan bouwdeel A is gekoppeld.

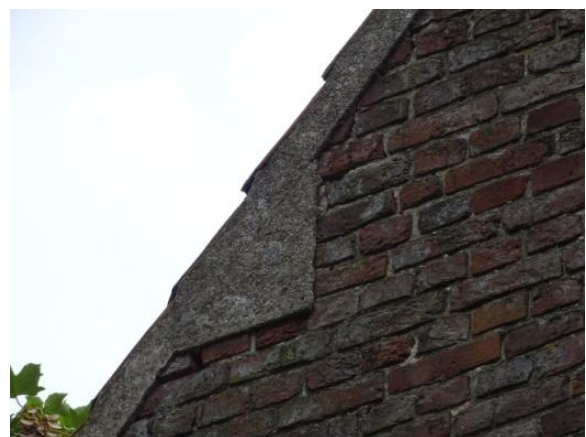
Afb. 3.19 Gecementeerde sierrand bouwdeel C

Het metselwerk is uitgevoerd als doorstrijkwerk: het voegwerk is gelijktijdig met het metselen aangebracht. Plaatselijk is uitgespoeld voegwerk hersteld met een cementvoeg. In de topgevel van bouwvolume A zijn vlechtingen aangebracht. Bouwvolume C heeft deze niet maar er zijn wel op een viertal plaatsen gecementeerde versieringen aangebracht.

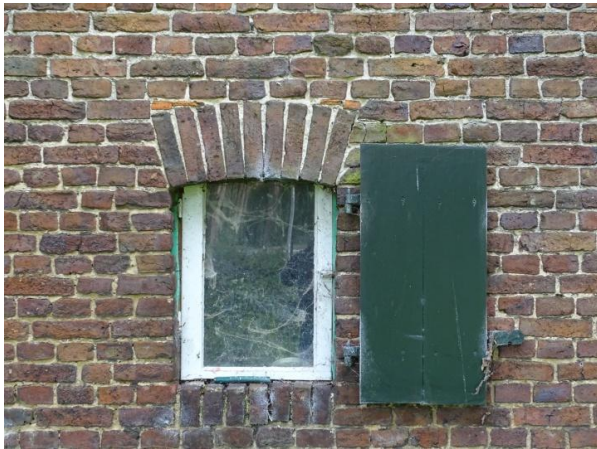
Afb. 3.20 Venster zijgevel bouwdeel C

De vensters zijn in de tweede helft van de twintigste eeuw aangebracht waarbij gebruik is gemaakt van elders afkomstige vensters. Op de stijlen van de vensters zijn sporen waarneembaar van voormalig hang- en sluitwerk. Enigszins vreemd zijn de vulsteentjes aan de bovenzijde van de boogjes die ook voorkomen bij andere gevelopeningen in bouwdeel C.

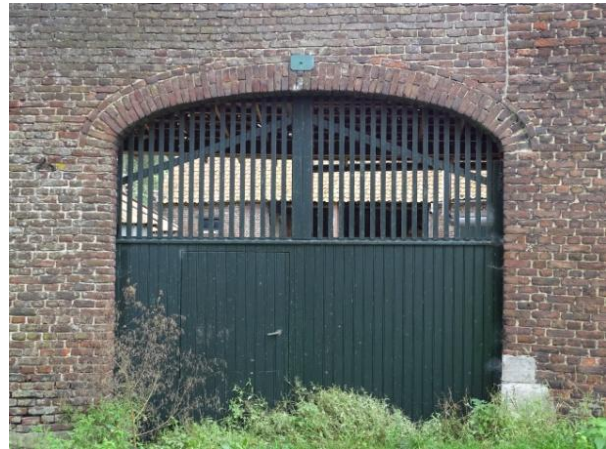
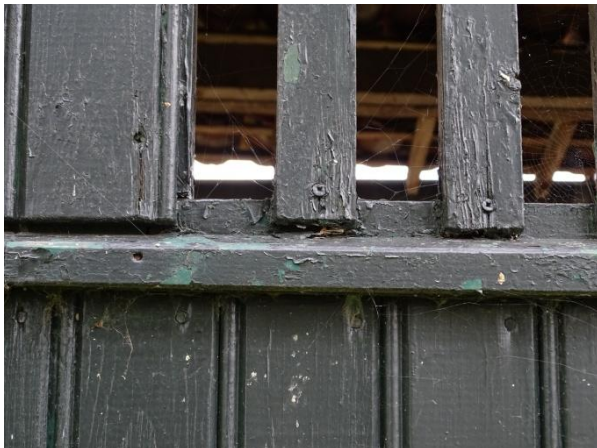
Afb. 3.21 Poort bouwdeel B

De grote poort in bouwdeel B is geheel in zachthout uitgevoerd en functioneert niet als poort. Zij is als een gesloten element uitgevoerd met aan de linkzijde een loopdeur. Daar waar voorheen in het midden de beide stijlen van de poort tegen elkaar aansloten is in de huidige situatie een enkele zware stijl aangebracht die aan de bovenzijde vast verankerd is aan het metselwerk. De profilering van het timmerwerk op de poort is gelijk aan de profilering van de raamluiken in de voor- en rechterzijgevel. Aan de rechterzijde van de poort zijn aan de onderzijde in het aansluitend metselwerk drie hardstenen blokken aangebracht. Vermoedelijk hebben deze blokken ook op de hoeken van de oorspronkelijke voorgevel van bouwdeel A gezeten. Het feit dat deze blokken aan de linkzijde van de poort ontbreken ondersteunt de bevinding dat bouwvolume B later is gebouwd dan bouwvolume A.

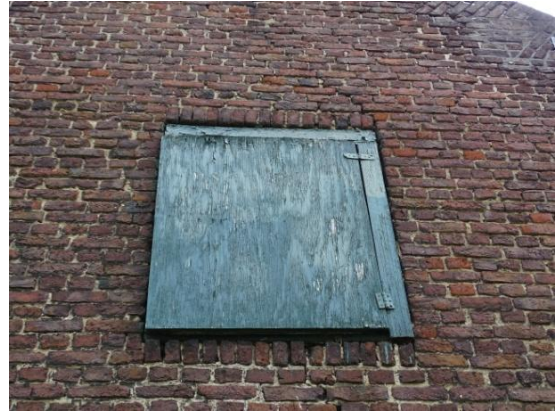
Afb. 3.24 Luik hooizolder

In de topgevel van bouwdeel A is ter plaatse van de hooizolder een luik aangebracht. De multiplex plaat met een tweetal lijsten zijn vermoedelijk in de tweede helft van de twintigste eeuw aangebracht op het erachter gelegen oudere eiken kozijn.

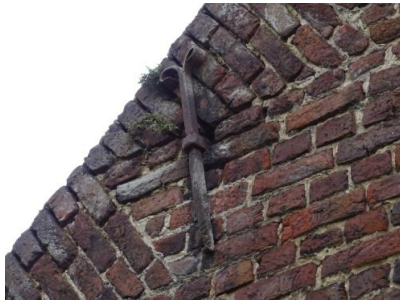
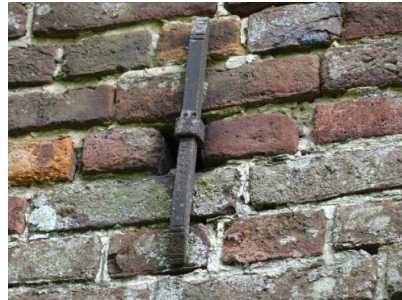
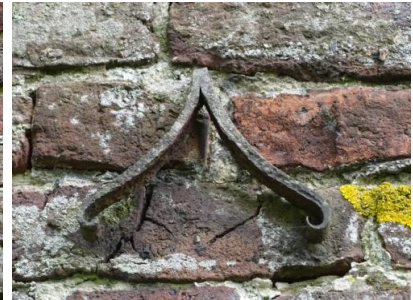
Afb. 3.25 Muuranker bouwdeel A

In de zijgevel van bouwdelen A en B zijn een aantal muurankers aangebracht. Deze verschillen in vorm van de muurankers ter plaatse van de kopgevel van het woongedeelte in bouwdeel A. In tegenstelling tot de ankers aan de woningzijde waarbij de schieters aan beide zijden naar buiten gekrulde uiteinden hebben zijn de schieters aan deze zijde van de gevel alleen aan de bovenzijde voorzien van gekrulde uiteinden.

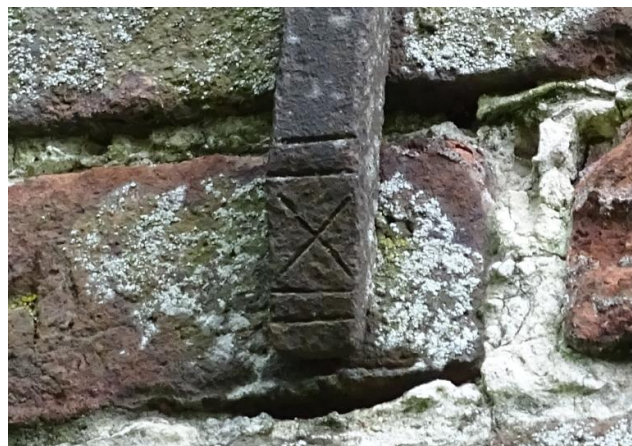
Afb. 3.28 Versiering muuranker

Aan de uiteinden van de schieters zijn kenmerkende versieringen in de vorm van een kruis met dubbele streepjes duidelijk waarneembaar. Deze merktekens werden vanaf de zestiende eeuw als versiering van schieters in het gehele land toegepast (16).

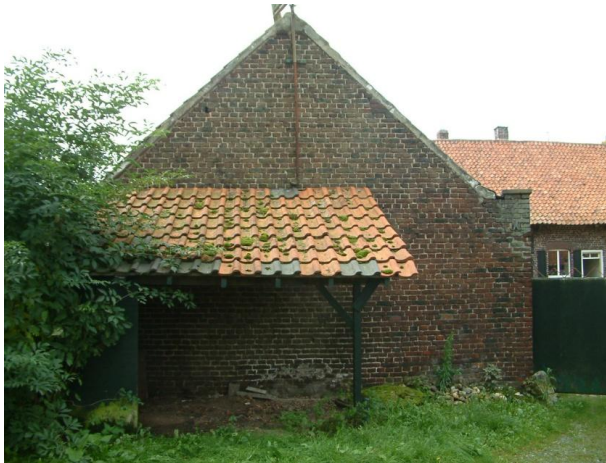
Afb. 3.31 Overkapping aan achterzijde paardenstal

Geheel links sluit terugliggend de poort tot de binnenplaats en de achtergevel van bouwdeel D aan tegen de zijgevel van bouwdeel C. De achtergevel van bouwdeel D, de paardenstal, is een blinde gevel waartegen een overkapping is gebouwd. Deze overkapping is recent van datum en is aan de linkerkzijde gesloten met een houten vulling. Het dak is voorzien van verbeterd Hollandse dakpannen.

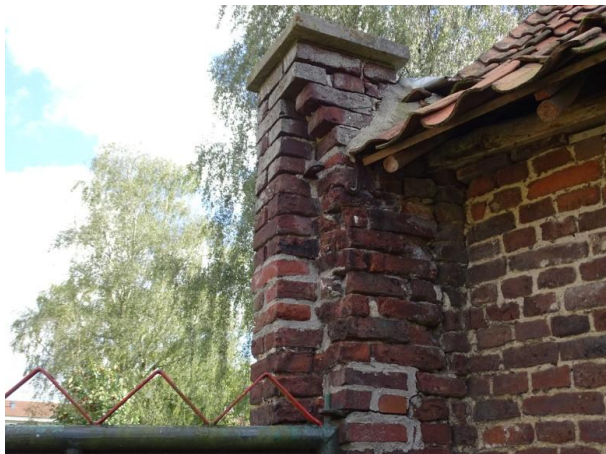
Afb. 3.33 sporen in metselwerk rechter penant

De achtergevel van de paardenstal (bouvvolume D) is gemetseld in een veldbrandsteen die gemiddeld iets groter is dan de gevelsteen van de schuur bouwdeel C. Het metselwerk is uitgevoerd in kruisverband en het betreft doorgestroken voegwerk met een daggestreep, een streep getrokken door het midden van de voeg die op het platteland vaker werd toegepast om het grillige verloop van de stenen te verbloemen. De stenen hebben een lengte van 23 tot 26 cm, een breedte van circa 11 cm en een hoogte van circa 6 cm. De tien lagen + voegmaat is 72 cm. De aansluiting van de dakpannen tegen de bovenzijde van de topgevel is afgesmeerd met een cementmortel. Tussen de bouwdeelen C en D is een stalen poort aangebracht. Oorspronkelijk heeft hier een andere poort gezeten die zoals gebruikelijk aan de bovenzijde voorzien was van een gemetselde boog.

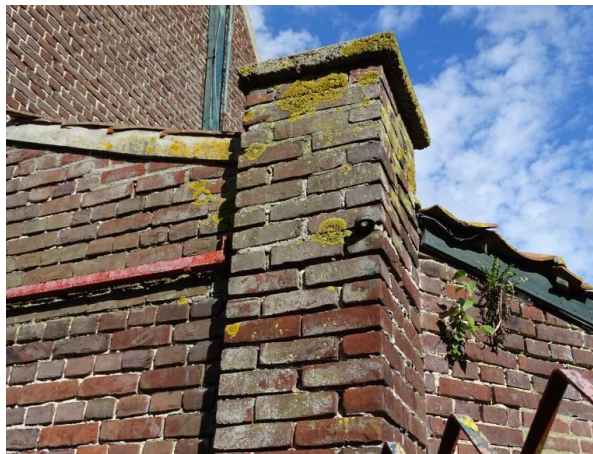
Afb. 3.34 Duim van geheng in linker penant

Sporen van restanten van de aansluiting van een boog zijn aangetroffen in de huidige gemetselde penanten. Voornamelijk aan de achterzijde van de penant aansluitend op bouwdeel D zijn afgekapte stenen en herstellingen zichtbaar die wijzen op de aansluiting van een boog. In de penant aan de andere zijde is nog een duim aanwezig waaraan de voormalige, vermoedelijke houten poort bevestigd was.

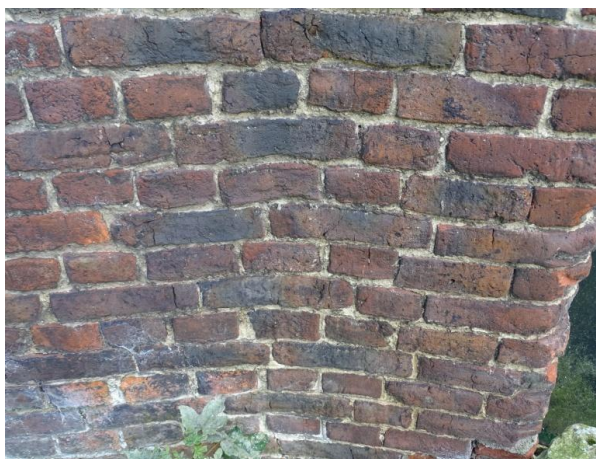
Afb. 3.35 Gebogen metselwerk achtergevel paardenstal

De achtergevel van bouwdeel D is aan de rechterzijde gebogen gemetseld zodat een rechte aansluiting gemaakt kon worden op het metselwerk van de voormalige boogconstructie. Hiervoor zijn stenen gebruikt die krom zijn en geschikt zijn voor de gebogen vorm. Tegen de achtergevel van gebouw C is een recente open stal gesitueerd. De stal is aan de lange zijde open. De beide zijanten zijn dichtgezet met een zinken beplating. Op het dak zijn verbeterde hollands dakpannen aangebracht. De stal loopt deels door achter de werkplaats die aansluit tegen de zijgevel van de grote schuur. Deze werkplaats is aan de achterzijde tevens voorzien van oud Hollandse dakpannen. De werkplaats is uitgevoerd in recenter metselwerk, uitgevoerd in een machinale vormbaksteen. Zij hebben een lengte van 19,5 tot 20,5 cm, een breedte van circa 9,5 cm en hoogte van circa 5,5 cm. De tien lagen + voegmaat is 65 cm.

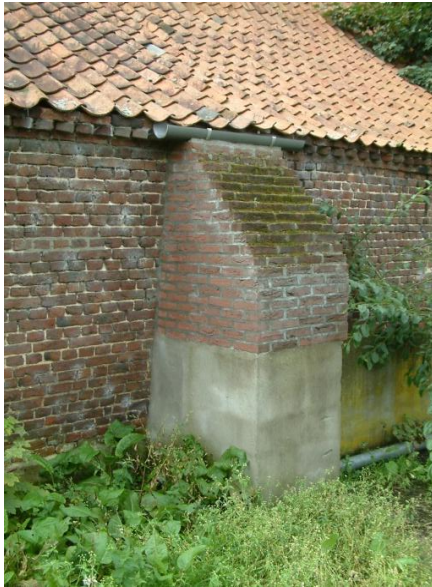
Afb. 3.37 Steunbeer tegen achtergevel schuur

Het overige metselwerk van de achtergevel van bouwdeel C is gemetseld in veldbrandsteen en uitgevoerd in kruisverband. Het metselwerk is vrijwel gelijk aan het metselwerk van de linkerzijgevel bouwdeel C. De bakstenen hebben een lengte van 23,5 tot 25,5 cm, een breedte van circa 11 cm en een hoogte van circa 6 cm. De tien lagen + voegmaat is 70 cm. Omdat de buitengevel sterk naar buiten helt is ter ondersteuning een steunbeer tegen de gevel gemetseld. Deze is uitgevoerd in een

machinale vormbaksteen en dateert naar alle waarschijnlijkheid uit de tweede helft van de twintigste eeuw. Omdat de mestvaalt aansluit tegen het meeste rechtse deel van de schuur is de onderzijde gecementeerd. De gevel heeft over de volle lengte aan de bovenzijde een muizentand. De deur tussen de schuur en de mestvaalt is niet de oorspronkelijke deur. In het oude kozijn is een deur van elders aangebracht. Deze is op een provisorische wijze aangepast aan de aanwezige deuropening. Het dakvlak is voorzien van oud Hollandse dakpannen en het dak heeft geen goot.

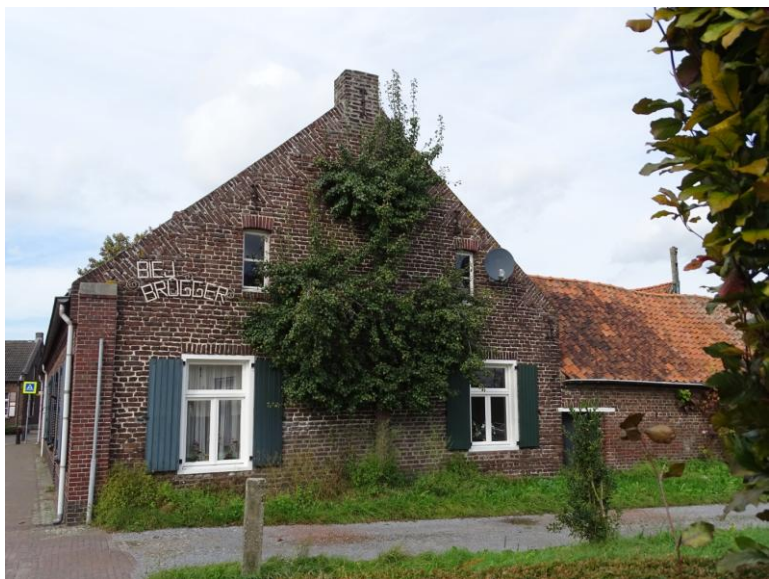
Afb. 3.39 Aanzicht rechter zijgevel woning

De rechterzijgevel bestaat uit de zijgevel van het woongedeelte, bouwdeel A, de zijgevel van het aangebouwde bouwdeel D en de zijgevel van de schuur en de aangebouwende werkplaats bouwdeel C. De gevel van bouwdeel A is uitgevoerd in veldbrandsteen met een vrij fors formaat: de bakstenen hebben een lengte van 26,5 tot 29,5 cm, een breedte van circa 12 cm en een hoogte van circa 6,5 cm. De tienlagen + voegmaat is 75 cm. De gevel is gemetseld in kruisverband en het voegwerk is doorgestreekt en voorzien van een daggestreep. Plaatselijk is voegwerk hersteld met een moderne cementvoeg. Boven de vensters op de beganegrond zijn strekken aangebracht en boven de vensters op de verdieping getoogde strekken. Aan de bovenzijde van de topgevel zijn vlechtingen waarneembaar die gelijk zijn aan de vlechtingen van de linker zijgevel van dit bouwvolume. Aan de linkerzijde van de gevel is de gemetselde penant van de recentere voorgevel zichtbaar. Deze is aan de bovenzijde afgewerkt met een afsmeerlaag.

Aan de gevel zijn een viertal muurankers aangebracht. Deze ankers hebben een andere vorm dan de overige ankers van de boerderij en verwijzen mogelijk naar een andere bouwperiode. Zij zijn aan de boven en onderzijde voorzien van naar buiten gekrulde uiteinden. Aan de linkerzijde is in metaal de naam van de boerderij "Biej Brugger" aangebracht.

De zijgevel van de woning is vrijwel symmetrisch en heeft op de beganegrond en op de zolderlaag twee vensters. De venster op de beganegrond zijn identiek aan de vensters in de voorgevel. Zij zijn in de tweede helft van de twintigste eeuw vervangen; voor een beschrijving van de vensters wordt verwezen naar de beschrijving van de vensters in de voorgevel.

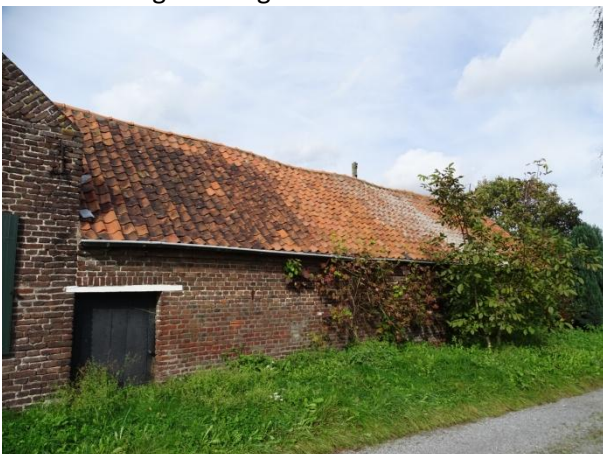
Afb. 3.42 Rechter zijgevel bouwdeel D

De zijgevel van bouwdeel D is nagenoeg blind uitgevoerd. Aansluitend aan de zijgevel van de woning is een lage deur aangebracht en geheel aan de achterzijde van bouwdeel D is een klein raampje aanwezig. Het dak is voorzien van oud Hollandse dakpannen. Over de volle lengte van het dak is een zinken mastgoot aangebracht.

Het metselwerk van de gevel van bouwdeel D is uitgevoerd in een veldbrandsteen en is kleiner dan de bakstenen van de zijgevel van bouwvolume A. De lengte van de bakstenen is 24 tot 25,5 cm, de breedte is circa 11 cm en de hoogte circa 6 cm. De tien lagen + voegmaat is 72 cm. Deze gevel is gemetseld in kruisverband met doorgestroken voegwerk met een daggestreep. Aan de bovenzijde, direct onder de goot, heeft de gevel twee iets uitgemetselde lagen en in de gevel zijn een tweetal ankers aangebracht. Deze schieters zijn eenvoudig van vorm en gelijk aan de muurankers aan de binnenplaatszijde van dit gebouw.

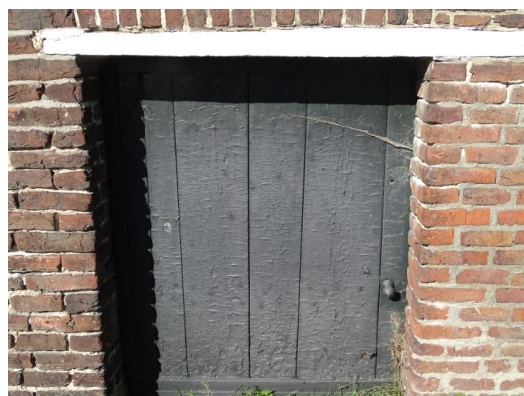
Afb. 3.46 Poort naar voormalig bakhuis

De opgeklampte deur is voorzien van houten delen in verschillende breedten en is in een steensponning aangebracht. Boven de deur is een houten latei aangebracht die aan de woningzijde (links) minder ver is opgelegd dan aan de andere zijde. Vermoedelijk was de deur oorspronkelijk de ontsluiting tot de binnenplaats. Door het dicht bouwen van de ruimte achter de deur is deze functie komen te vervallen. De deur is vanuit het buitenterrein vrij laag maar heeft aan de binnenplaatszijde een gebruikelijke hoogte. Dit bevestigt het vermoeden dat het terrein aan de voorzijde van de boerderij in het verleden aanzienlijk lager is geweest. Door het verhogen van de straat en het voorterrein van de boerderij is er een fors hoogteverschil ontstaan met de binnenplaats. Ter hoogte van de paardenstal is een klein venster met een luikje aanwezig dat nog geheel in de oorspronkelijke staat verkeert. Het raampje heeft vier ruitjes en deze zijn met stopverf aangebracht. De toognagels van de kozijnverbindingen zijn goed zichtbaar en het hang- en sluitwerk is tevens oorspronkelijk. Het metselwerk rondom het venster vertoont echter sporen die erop wijzen dat het venster later is aangebracht en mogelijk van elders afkomstig is.

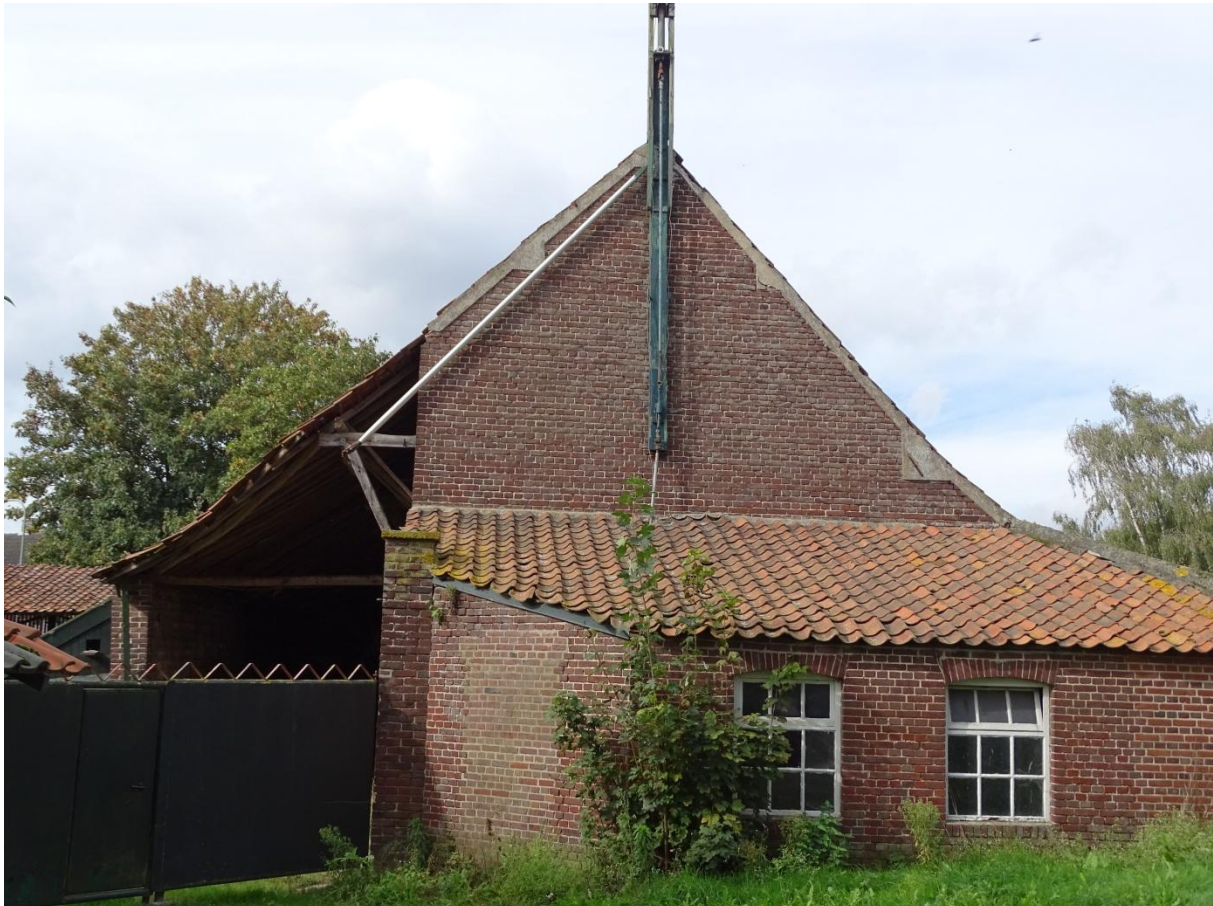
Afb. 3.48 Zijgevel grote schuur met werkplaats

Geheel achter ligt de zijgevel van de grote schuur. Deze gevel is op een gelijke wijze uitgevoerd als de linker topgevel van dit bouwdeel. Aan de linkerkant van deze gevel is een opening aanwezig die als toegang dient van de schuur. Deze toegang is terug springend aangebracht en heeft de breedte van de deel van de schuur. Tegen de topgevel is een metalen aandrijving aangebracht van een windmolentje ten dienste van energie-opwekking van de boerderij. Deze voorziening is in de tweede helft van de twintigste eeuw door de laatste bewoner aangebracht en heeft naar zeggen van de familie nooit gefunctioneerd.

Tegen de zijgevel van de schuur is een werkplaats met de technische ruimte voor onder andere de energieopwekking gebouwd. Deze aanbouw is gerealiseerd in een machinale vormbaksteen en is voorzien van, vermoedelijk hergebruikte, oud Hollandse dakpannen. Het metselwerk is gelijk aan het metselwerk van de achtergevel van deze aanbouw. In de gevel zitten twee eenvoudige houten vensters met elk negen ruitjes en aan de bovenzijde klampaampjes. Boven de raampjes zijn getoogde strekken aanwezig. Als raamdorpels zijn gemetselde rollagen aangebracht. Aan de linkerkant van de raampjes zijn sporen in het metselwerk aanwezig van een voormalige deuropening. De gebruikte materialen en detaillering van deze aanbouw wijzen op een datering uit de eerste helft van de twintigste eeuw. De zijgevel van de grote schuur alsmede de gevel van de aanbouw die de verbinding vormt tussen de schuur en de stalen poort is duidelijk van oudere datum.

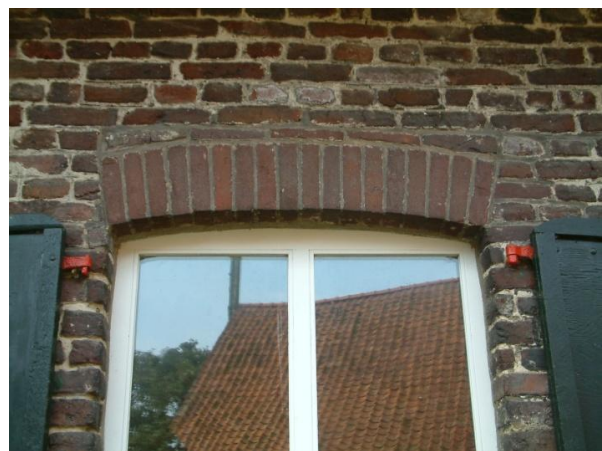
Afb. 3.53 Segmentboog boven keukenraam

Boven het slaapkamerraam, het keukenraam en het kelderraampje zijn segmentboogjes aanwezig die gemetseld zijn in recentere vormbakstenen met een kleiner formaat dan het omliggend metselwerk. De bakstenen vertonen veel gelijkenis met de stenen van de voorgevel en het vermoeden bestaat dat deze onderdelen gelijktijdig met het vervangen van de voorgevel zijn aangebracht. Ter plaatse van het stalvenster zijn sporen zichtbaar van een voormalige deuropening. Deze opening is ingeboet met stenen die vrijwel gelijk zijn aan het omliggend metselwerk, zie afbeelding 3.63.

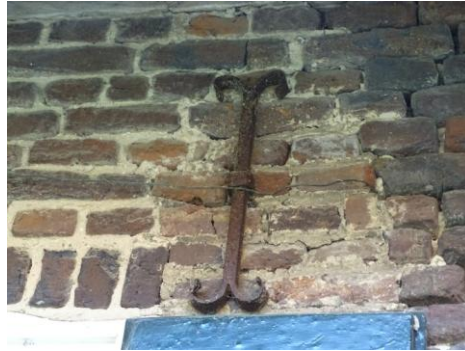
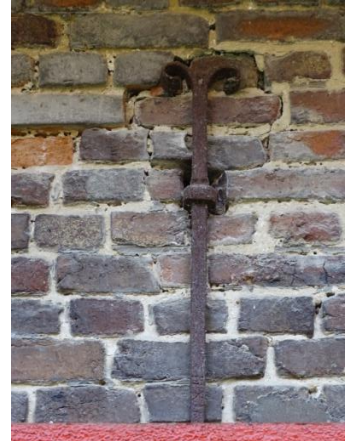
Afb. 3.54 Muuranker achtergevel

In de buitengevel van het woongedeelte zitten drie ankers die in vorm gelijk zijn aan de ankers op de rechterzijgevel van bouwdeel A (woning). Ter plaatse van het stalgedeelte zit een muuranker dat in vorm gelijk is aan de muurankers in de zijgevel van het stalgedeelte van bouwdeel A.

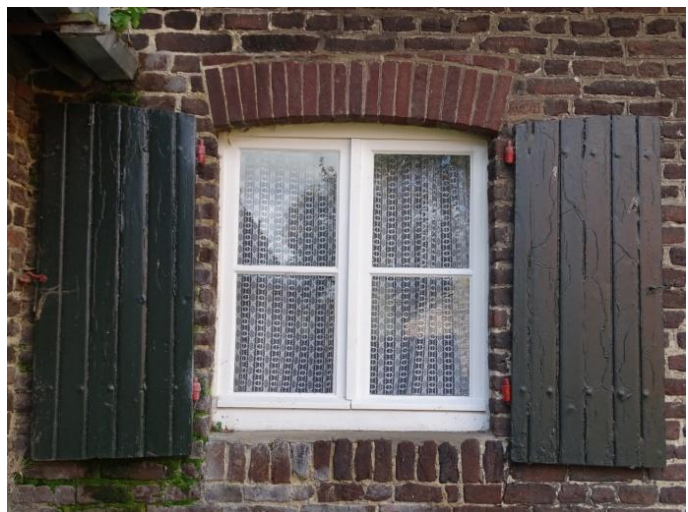
Afb. 3.56 Slaapkamervenster

In het woongedeelte bevindt zich geheel links een venster met naar binnen draaiende ramen met elk twee ruitjes boven elkaar. Het venster is recentelijk vernieuwd, vermoedelijk gelijk met de vervanging van de vensters in de voorgevel. Aan weerszijden van het venster zijn opgeklampte raamluiken aangebracht. De datering van deze raamluiken is gelijk aan de datering van de raamluiken in de voorgevel (twintigste eeuw).

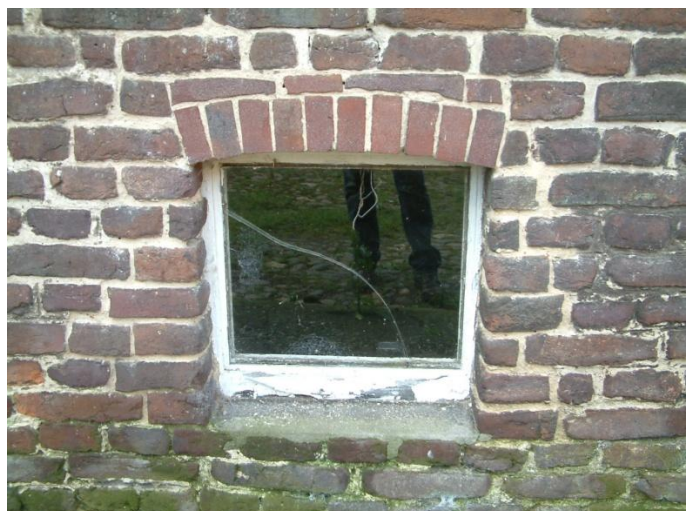
Afb. 3.57 Keldervenster

Onder de vensters van de opkamer is een klein venster van de kelder aanwezig. Dit venster is van recentere datum en is voorzien van een enkele ruit.

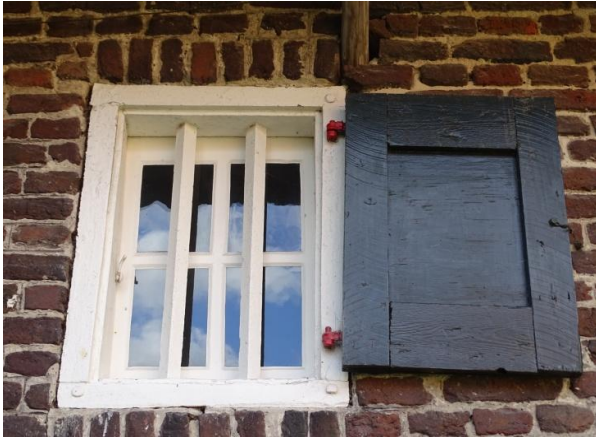
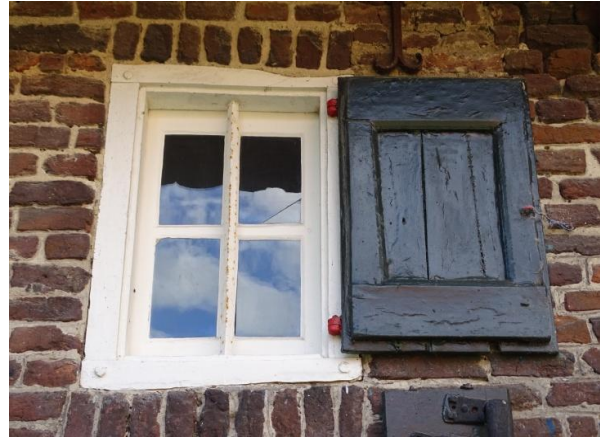
Afb. 3.58 Linker venster opkamer

Rechts van dit raam zijn hoger in de gevel ten behoeve van de opkamer een tweetal vensters met enkele luikjes aangebracht. Deze vensters dateren mogelijk uit de achttiende eeuw dan wel vroeger. Zij zijn in eiken hout uitgevoerd en de verbindingen zijn met toognagels verankerd.

Verder is het hang- en sluitwerk van de naar binnen draaiende ramen van vóór de twintigste eeuw. Het linker venster heeft twee houten spijlen, het rechter venster heeft één metalen spijl. De vensters zijn elk voorzien van een roedenverdeling van vier ruitjes.

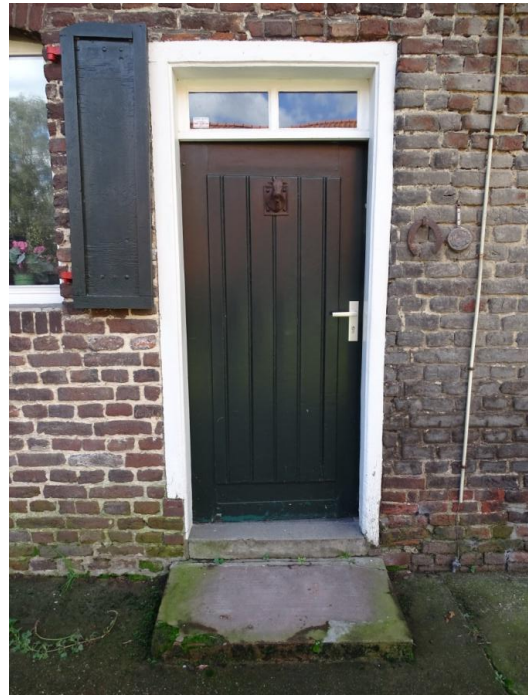
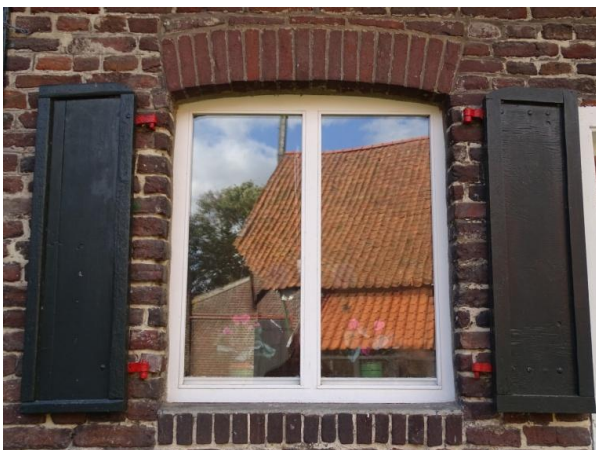
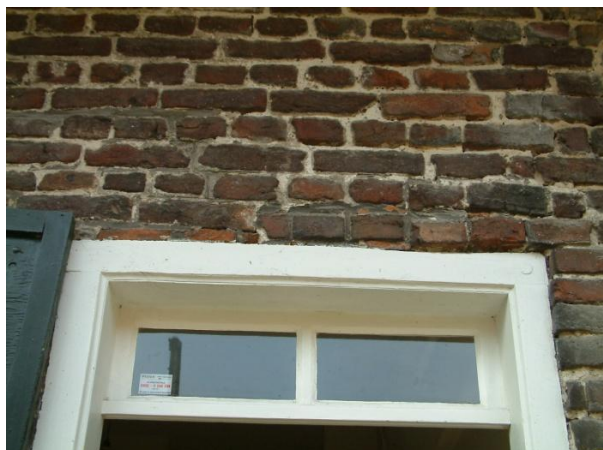
Afb. 3.60 Keukendeur

In vrijwel het midden van deze gevel zijn een keukendeur en keukenraam aangebracht. Het keukenraam is evenals het slaapkamerraam recentelijk vervangen. Het heeft geen te openen delen en is onderverdeeld in twee ruiten. Het buitendeurkozijn en de buitendeur daarentegen zijn van vóór de twintigste eeuw. Het deurkozijn is op een gelijke wijze geconstrueerd als de raampjes van de opkamer. De paneel deur heeft aan de buitenzijde een betimmering met een profilering die gelijk is aan de profilering van de raamluiken. Boven de keukendeur is een bovenlicht aanwezig met een verdeling in twee ruitjes. De verhoudingen van de invulling van dit kozijn zijn enigszins vreemd te noemen dat mogelijk wijst op een latere aanpassing van de deur en het bovenlicht in het oorspronkelijke kozijn.

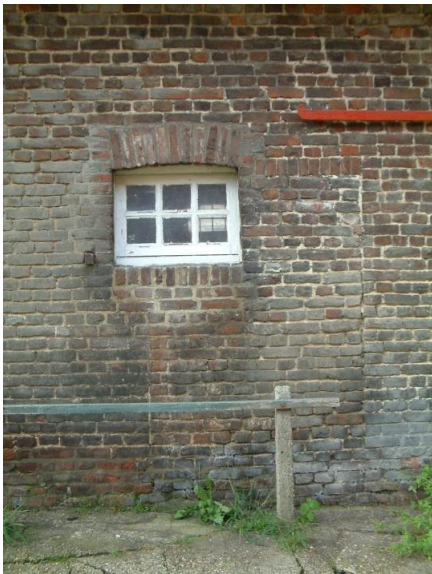
Afb. 3.63 Stalvenster links

In het stalgedeelte is een houten venster aanwezig met een klampaampje dat naar binnen toe opent. Het venster is verdeeld in zes ruitjes. Aan de rechterzijde van de poort zijn sporen zichtbaar van een vergelijkbaar venster. Deze gevelopening is recentelijk dichtgezet met metselwerk en een afvoerpijp.

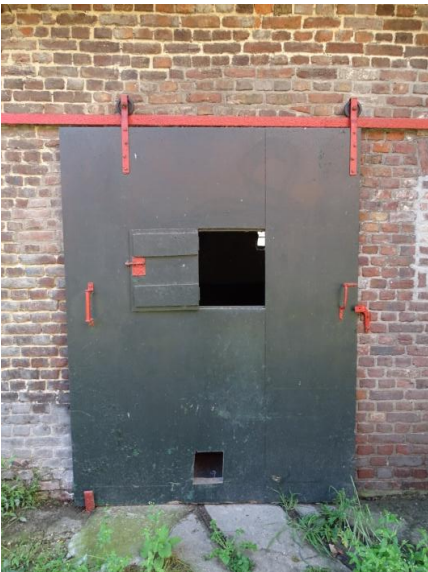
Afb. 3.65 Schuifpoort stal

Het stalgedeelte heeft twee poorten: links een houten schuifpoort die aan de buitenzijde aan een stalen profiel is opgehangen en rechts een dubbele poort die naar buiten toe draait en onder de overkapping van bouwdeel B is aangebracht.

De schuifpoort bestaat uit brede houten planken die op klampen zijn aangebracht. In het midden zit een vierkant luikje. De dubbele poort bestaat uit smalle geprofileerde delen die verticaal op klampen zijn aangebracht. De deuren zijn aangebracht in een gedateerd zwaar eikenhouten kozijn dat aan de bovenzijde enigszins is getoogd. Hierop rust het bovenliggend metselwerk met een rollaag. De deuren draaien naar binnen.

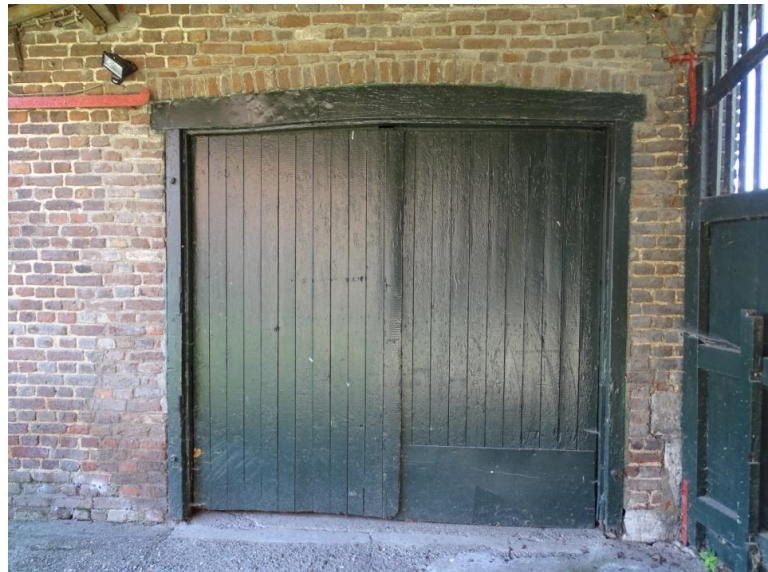
Afb. 3.66 Dubbele poort stal

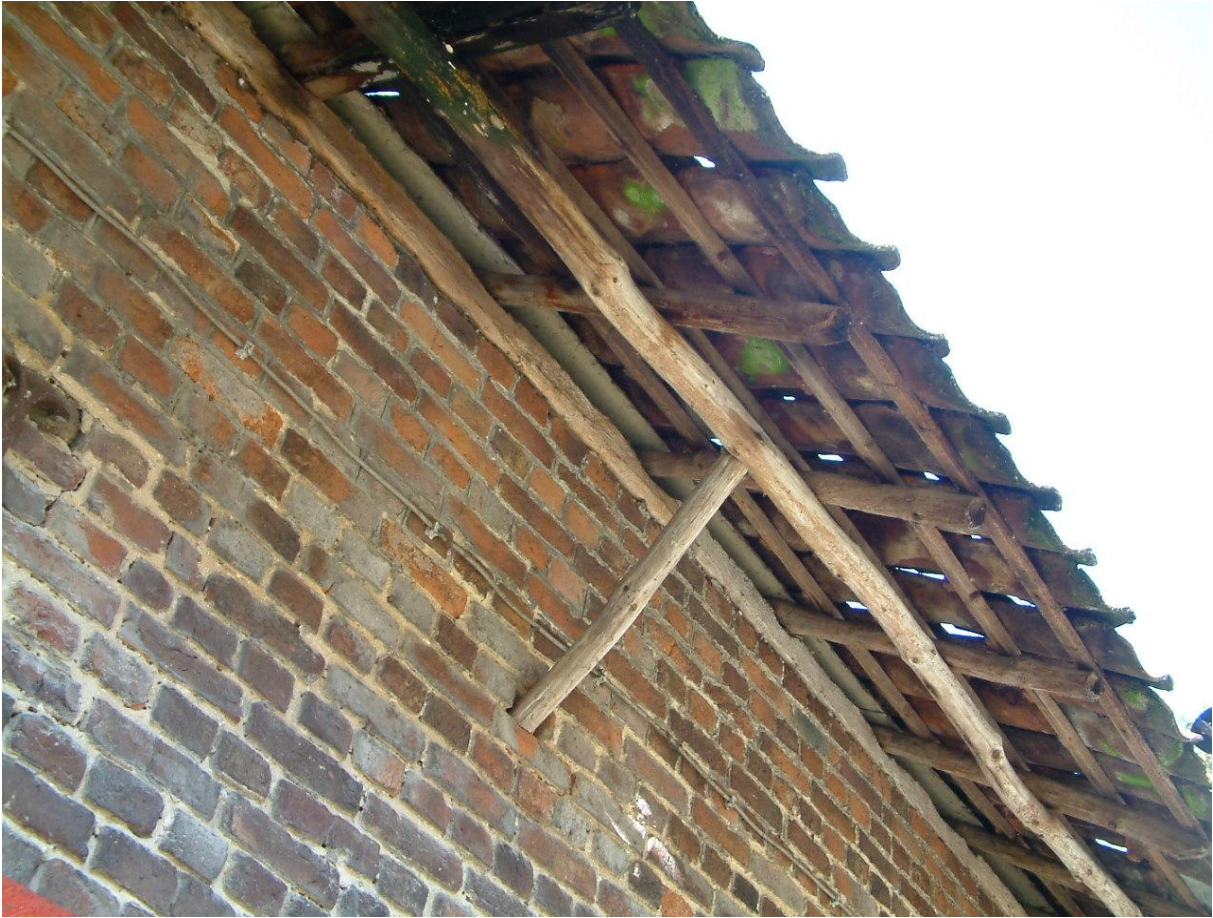
De gevel aan de zijde van de binnenplaats heeft geen goot. Over de gehele lengte van de gevel is een overstek gecreëerd met doorstekende sporen die rusten op rondhouten liggers met schoren. Het dak is voorzien van oud Hollandse dakpannen conform de overige dakpannen op boerderij.

Afb. 3.67 Overstek achtergevel bouwdeel A

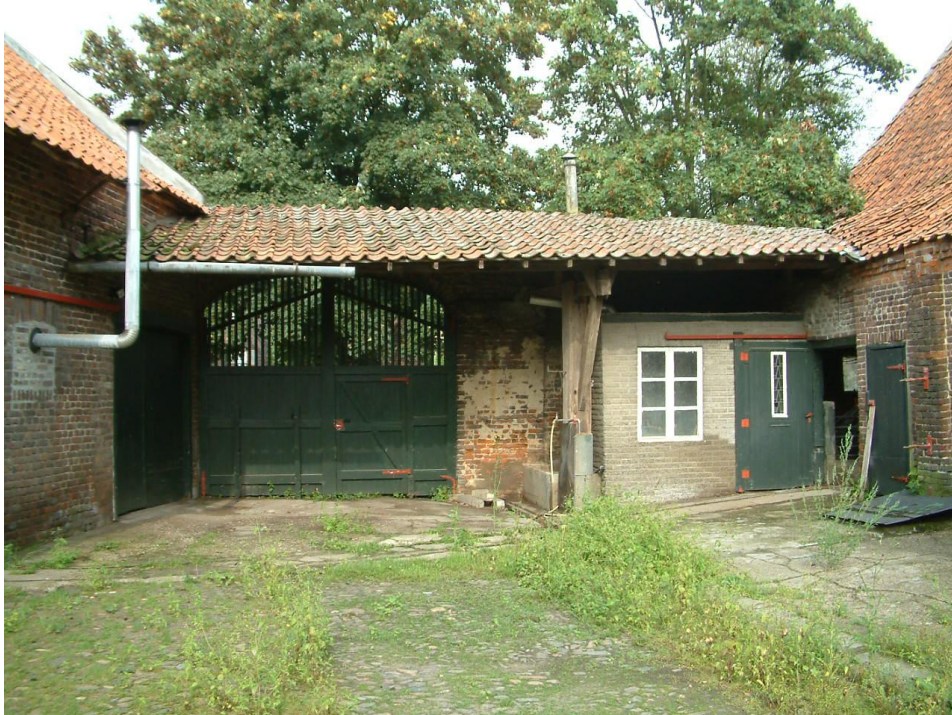
Bouwwolume B is vanuit de binnenplaats een open ruimte die overkapt is met een lessenaarsdak. Het dak is bedekt met oud-hollandse dakpannen en het dak watert af op de binnenplaats. Alleen aan de linkerkant van de overkapping is een kort zinken gootje aangebracht. Onder de overkapping is de grote poort naar het zijterrein gesitueerd. Verder is in de rechter hoek van dit gebouw een kleine installatieruimte gebouwd. Deze ruimte, die in een oud type betonsteen is opgetrokken, dateert uit de tweede helft van de twintigste eeuw (1). De aanwezige schuifdeur (een voormalige voordeur) en het venster zijn materialen die vermoedelijk van elders afkomstig zijn.

Afb. 3.68 Overkapping bouwdeel B

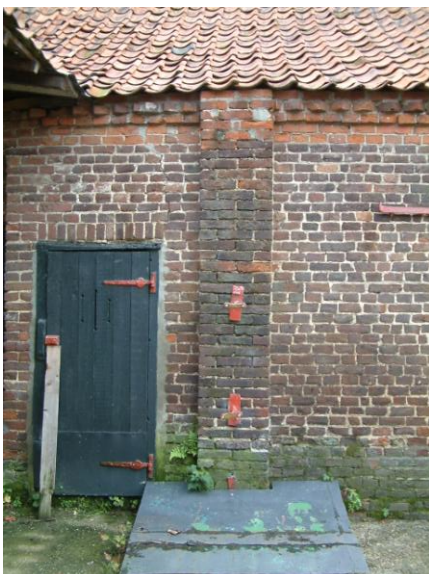
Afb. 3.73 Fragment metselwerk linkerzijde grote schuur

Het metselwerk aan de linkerzijde van de aanbouwsels is anders uitgevoerd dan het metselwerk aan de rechterzijde. Het metselwerk is in kruisverband uitgevoerd en van een doorgestreeken voeg voorzien. De veldbrandstenen die aan de linkerzijde gebruikt zijn hebben een lengte van 23 tot 24 cm, een breedte van circa 11 cm en een dikte van circa 6 cm, de tien lagen + voegmaat is 70,5 cm. De bakstenen aan de rechterzijde van de aanbouwsels hebben een lengte van 21,5 tot 22,5 cm, een breedte van circa 10,5 cm en een dikte van 6,5 cm. De tien lagen + voeg maat van 71 cm. Verder zijn aan de linkerzijde muizentanden aangebracht. Het metselwerk van deze muur vertoont voornamelijk aan de bovenzijde en geheel links sporen van aanhelingen en reparaties.

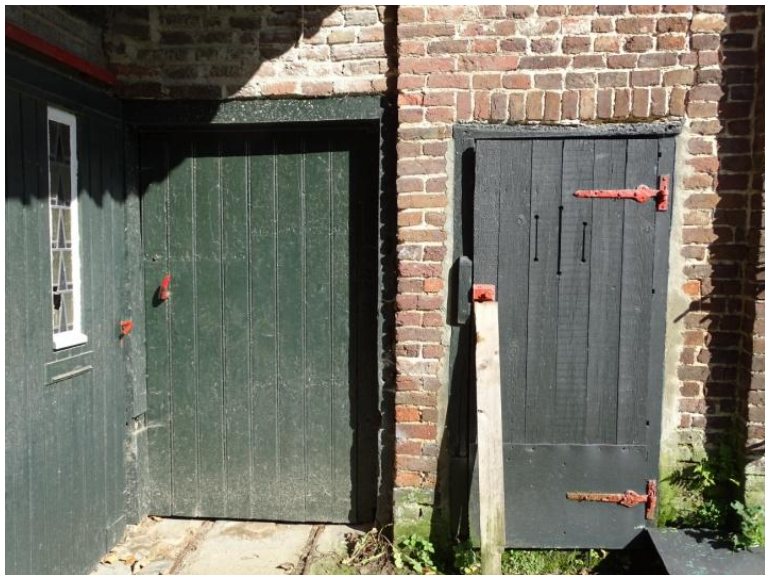
Geheel links is een deel van de oorspronkelijke schuurgevel zichtbaar met een viertal openingen: een deur naar de varkensstal, het deurtje van het secreet en een schuifpoort en venster van de schuur.

Afb. 3.75 Deur varkensstal en deur secreet
