BOUWHISTORISCHE VERKENNING MET WAARDESTELLING

Boerderij Bruggerhof in Hunsel

Boerderij Bruggerhof

Kallestraat 11 Hunsel

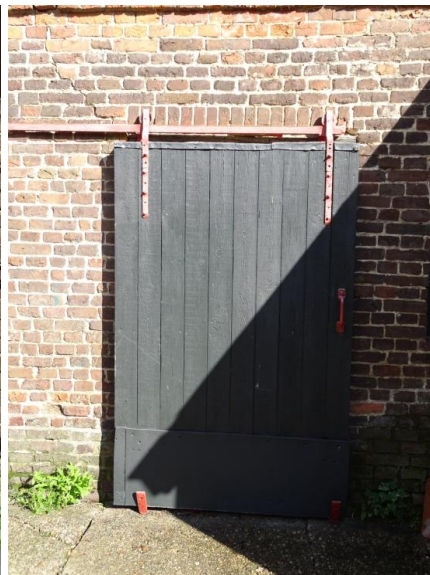
Afb. 3.76 Schuifdeur grote schuur

De deur van de varkensstal is omkaderd door een gedateerd kozijn. De beschieting van de deur is van recentere datum en is qua profilering gelijk aan de betimmering van de grote poort in bouwdeel B en de luiken van bouwdeel A. Het deurtje van het secreet is zeer eenvoudig geconstrueerd met planken die zijn bevestigd op enkele klampen. De deur, het hang- en sluitwerk en het kozijn wijzen op een datering uit de negentiende eeuw. Rechts van het secreet bevindt zich de schuifdeur naar de grote schuur. Deze is vermoedelijk uit de eerste helft van de twintigste eeuw. Het achter de schuifdeur aanwezige kozijn is van oudere datum: ter plaatse van de verbindingen zijn toognagels zichtbaar. Naast de schuifdeur bevindt zich een kleine gevelopening die van binnen uit is dichtgezet met houten planken. Ook hier zijn aan de bovenzijde van het boogje passteentjes toegepast als overgang van de boog naar de bovenliggende metselwerk lagen. Deze oplossing is vergelijkbaar met het metselwerk boven de vensters in de linkerzijgevel van de grote schuur (gevel G II).

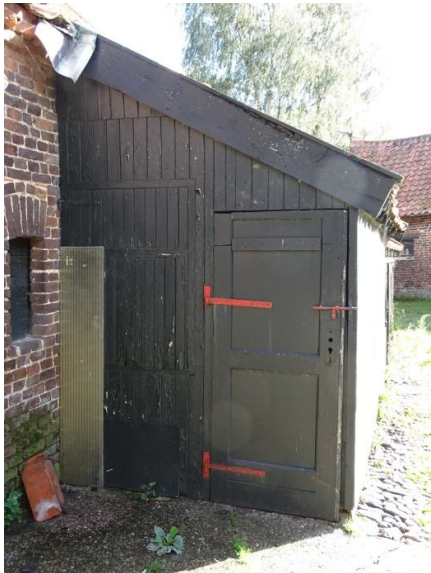
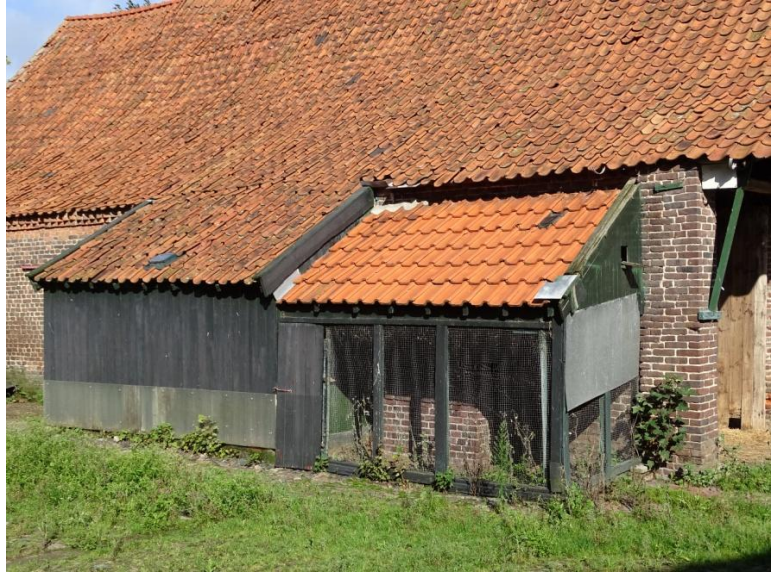
Afb. 3.79 Machinehok en dierenverblijf

Tegen het rechter deel van de schuurgevel zijn een machinehok en een dierenverblijf aangebouwd. Het machinehok is met planken afgetimmerd. De toegangsdeur zit aan de linkerkant van het hok en is met regels en planken eenvoudig uitgevoerd. Het pannendak van de grote schuur is boven dit hok doorgetrokken. Aan de rechterzijde van het machinehok is een hondenhok, gecombineerd met een kippenhok en duiventil gebouwd. Dit bouwsel is afgedekt met een lessenaarsdak en voorzien van recentere verbeterde holle pannen. Het hok is geconstrueerd met regels en kippengaas. Vermoedelijk dateren deze bouwsels uit het midden van de twintigste eeuw (2).

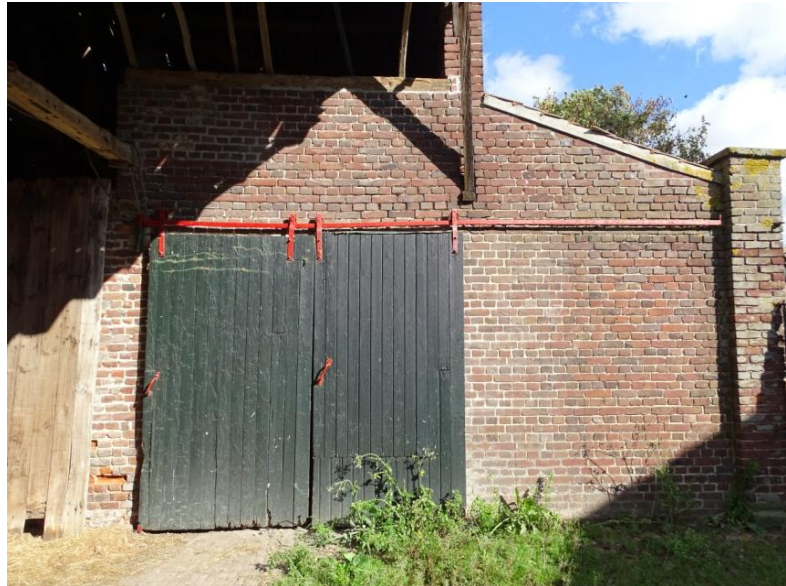
Afb. 3.80 Schuifpoorten koeienstal

Enkele meters terugspringend en aansluitend op de grote opening tot de schuur bevindt zich de buitengevel van de koestal en de werkplaats. Ter plaatse van de koestal zijn twee grote schuifdeuren aangebracht. Deze deuren zijn vrijwel gelijk aan de schuifdeur naar de schuur en dateren vermoedelijk uit de eerste helft van de twintigste eeuw. Deze gevel bevindt zich deels onder de kap van de grote schuur.

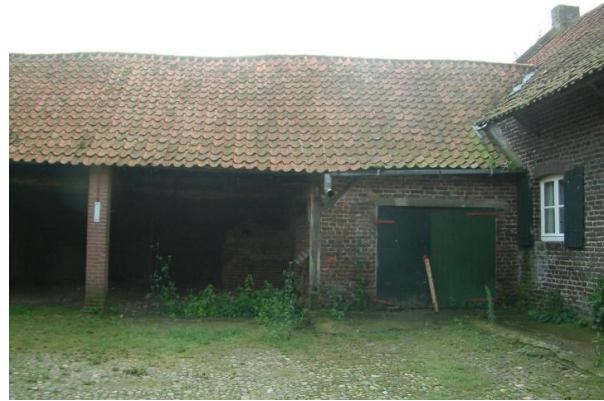
Afb. 3.82 Linkerzijde bouwdeel D

Oorspronkelijk lag de paardenstal, geheel links, los van de woning. In een later stadium is bouwdeel D vergroot en vast gebouwd aan de woning. De gebruikte veldbrandstenen van het rechter geveldeel zijn in afmetingen forser dan de stenen die toegepast zijn voor de gevel van de paardenstal. De lengte van de bakstenen van de oorspronkelijke paardenstal is 23,5 tot 26 cm, de breedte is 11 cm en de hoogte circa 6 cm. De tien lagen + voegmaat is 70 cm. De stenen van de muur aan de rechter zijde van bouwdeel A hebben een lengte van 24 tot 28 cm, een breedte van circa 11,5 cm en een dikte van 6,5 cm en een tienlagen + voegmaat van 74 cm. Het voegwerk is uitgevoerd als doorstrijkwerk. Het raampje van de paardenstal is in de tweede helft van de twintigste eeuw aangebracht. Hierbij is gebruik gemaakt van een venster en een houten latei die van elders afkomstig zijn. Sporen in het metselwerk geven duidelijk aan dat deze opening later is aangebracht. Aan de rechterzijde van de muur van de stal is duidelijk waarneembaar dat deze is verbreed is. De toegepaste veldbrandstenen zijn hier kleiner dan de aan de linkerzijde aanwezige stenen. Zij hebben een lengte van 23 tot 24 cm, een breedte van circa 11 cm en een dikte van circa 5,5 cm. De tien lagen + voegmaat is 70 cm.

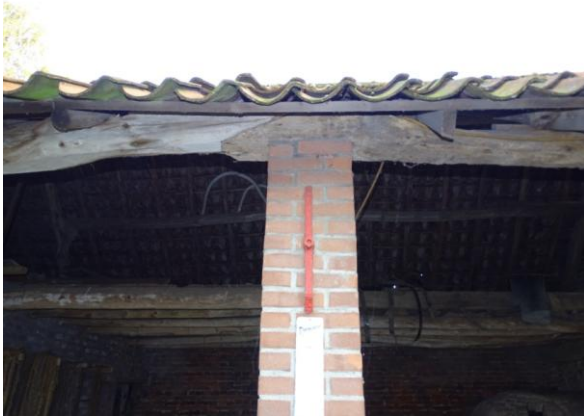
Afb. 3.85 Kolom overkapping

Tussen de beide gesloten ruimten is een overkapping aanwezig die in het midden ondersteund wordt door een gemetselde kolom. Deze kolom is uitgevoerd in een machinaal gevormde steen en is van een veel recentere datum dan het overig metselwerk. Het dak is voorzien van oud Hollandse dakpannen conform de dakpannen van de woning. Alleen boven het garagegedeelte is een zinken mastgoot aangebracht.

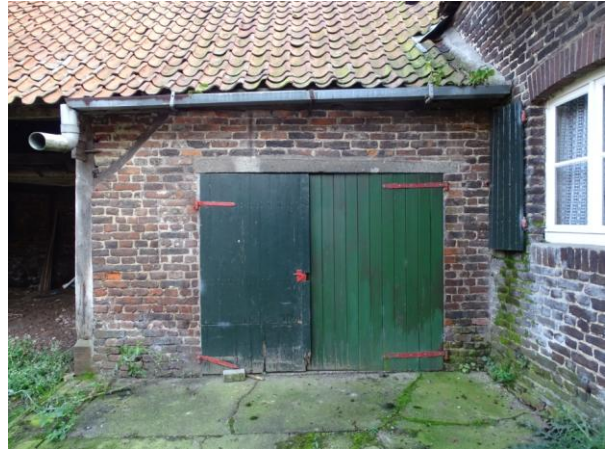
Afb. 3.86 Dubbele poort garage

Het metselwerk rondom de poort vertoont sporen van diverse reparaties. Aan de linkerkant van het metselwerk is een houten stijl en schoor zichtbaar. Het vermoeden bestaat dat dit deel van bouwvolume D aan de binnenplaatszijde oorspronkelijk open is geweest en later, in de loop van de twintigste eeuw is dichtgemetseld (3). Aan de zijde van de woning is dit metselwerk niet ingekast maar sluit het koud aan. Ook dit geeft aan dat deze muur later is aangebracht.

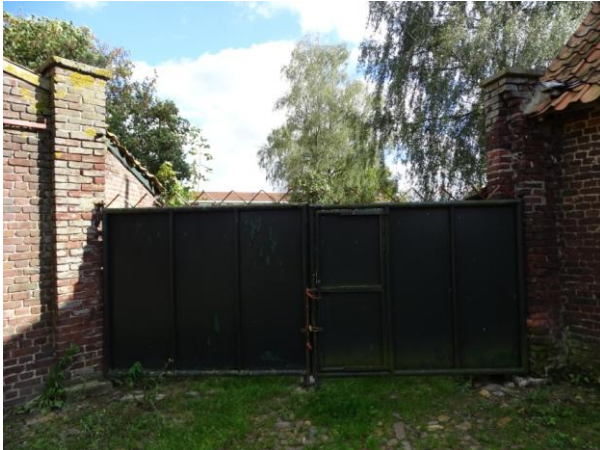
Afb. 3.88 Stalen poort

De binnenplaats kan afgesloten worden met een dubbele stalen poort. De poort is vervaardigd van eenvoudige buisprofielen en stalen platen en geheel in een donkergroene kleur geschilderd. De poort dateert vermoedelijk uit de tweede helft van de 20^e eeuw. De verharding van de binnenplaats is uitgevoerd in maaskeien, uit het begin van de 20^e eeuw dan wel vroeger. Deze afgeronde maaskeien, die door de Maas vanuit het Alpengebied zijn aangevoerd, werden in de Limburgse dorpen veelvuldig voor bestratingen gebruikt. In de tweede helft van de 20^e eeuw zijn in de bestrating zijn enkele goten van betonklinkers aangebracht.

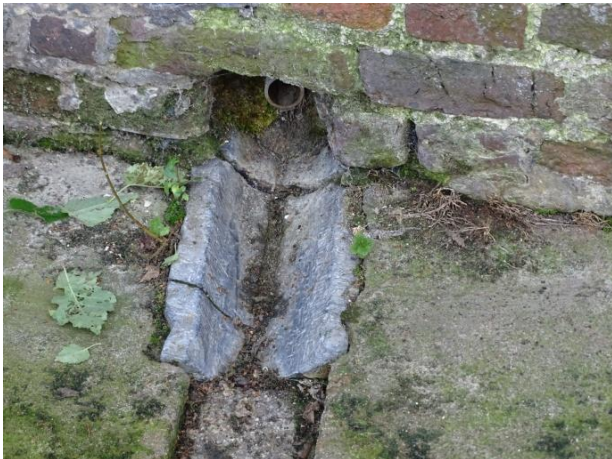
Afb. 3.90 Schrobgat keuken

In de achtergevel van de woning (GV) ter hoogte van de keuken is een schrobgat aanwezig waarop oorspronkelijk het aanrecht van de keuken op aangesloten was. Door middel van een hardhardstenen blokje met een watergeultje is een aansluiting op de goot in de bestrating gemaakt. Het geultje loopt door de buitenmuur van bouwdeel A.

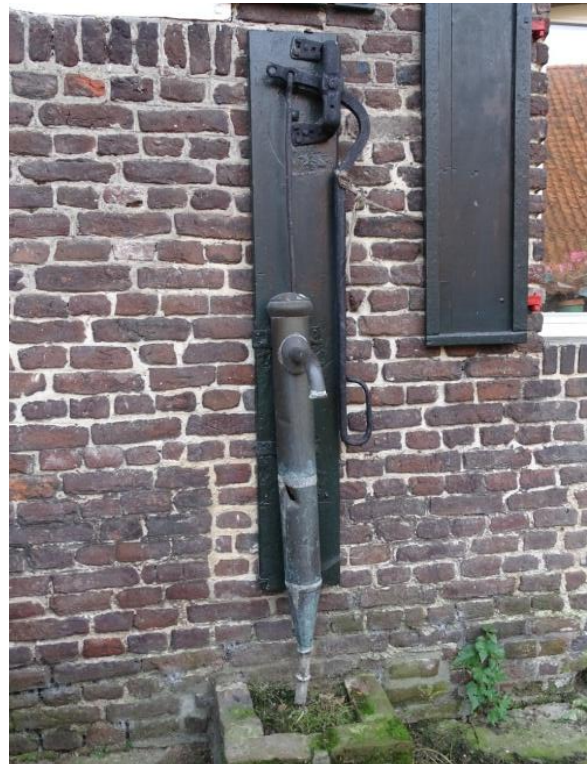
Links van dit schrobgat is tegen de buitenmuur een koperen waterpomp op een houten plank aangebracht. Deze pomp is later in de twintigste eeuw vanuit de keuken naar buiten verplaatst (3).

Afb. 3.91 Koperen waterpomp

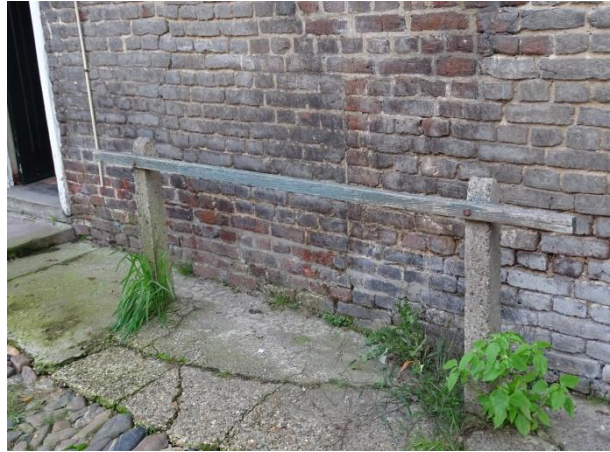
Afb. 3.92 Vastlegconstructie

Aan de rechterzijde van de keukendeur is medio 20^e eeuw een constructie geplaatst voor het vastleggen van dieren. De twee staanders zijn uitgevoerd als betonpaaltjes met daar over heen een houten regel.

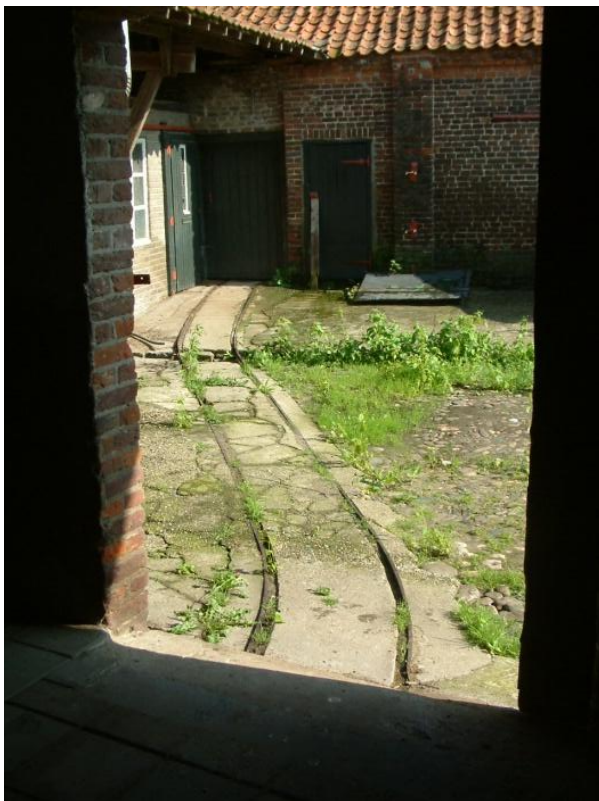
Afb. 3.93 Smalspoortje

Tussen de schuifpoort van de koeienstal in bouwdeel A en de deur van de varkensstal in bouwdeel C is een smalspoortje aanwezig. Dit spoortje, dat vermoedelijk oorspronkelijk elders een industriële functie heeft gehad, is in de eerste helft van de 20^e eeuw aangelegd (5). Middels dit smalspoortje was het mogelijk mest te transporteren van de stallen naar de mestvaalt die aan de achterzijde van de boerderij lag. Het spoortje is nu alleen nog zichtbaar op het binnenerf maar heeft vrijwel zeker ook door de beide stallen gelopen. De stalen profielen van het spoortje zijn in beton gelegd.

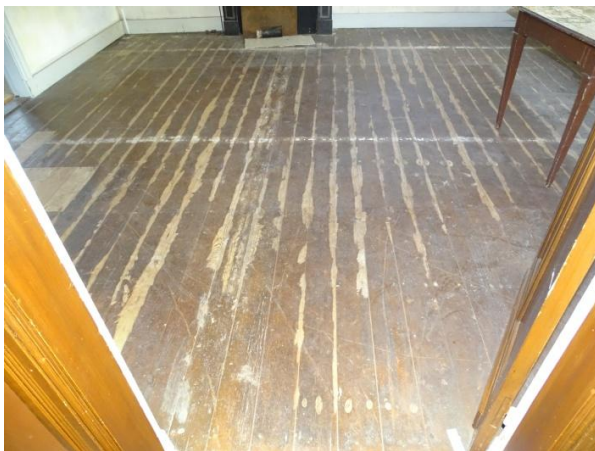
Afb. 3.95 Vloer chique kamer

De vloer van de opkamer is samengesteld met een alternerende balklaag waarbij om en om balkjes zijn toegepast met een hoogte van 12,5 cm en 20 cm. Ook deze balklaag is aangebracht in de dwarsrichting van bouwdeel A. Deze vloer dateert vermoedelijk uit het begin van de 20^e eeuw.

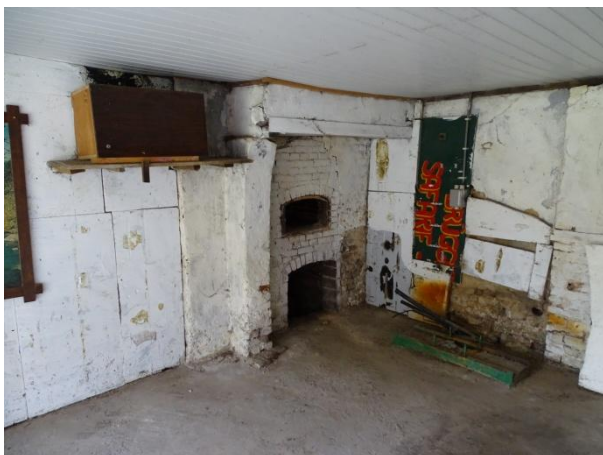
Afb. 3.97 Vloer garage bouwdeel D

De beganegrondvloer van bouwdeel B is verhard met beton. Dit geldt tevens voor de ruimten C0.12, C0.13, C0.16 en C.0.17 in bouwvolume C. De grote schuur, ruimte C.014 en de stal C.015 hebben vloeren die afgewerkt zijn met gebakken klinkers en betontegels. Ook in bouwvolume D is in de paardenstal (ruimte D.0.20) een gebakken klinkerverharding aanwezig. Ruimte D.0.22 heeft een betonvloer en de tussenliggende open ruimte D0.21 is verhard met puin.

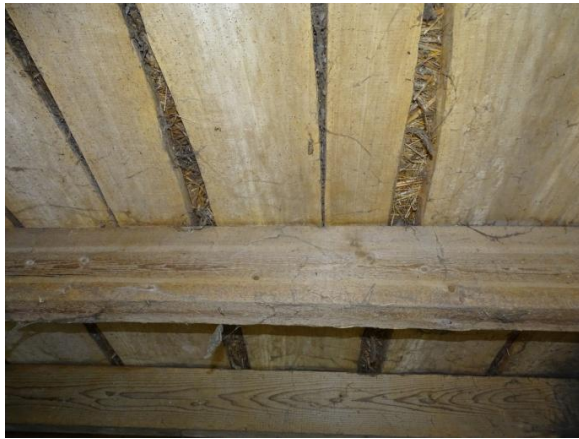
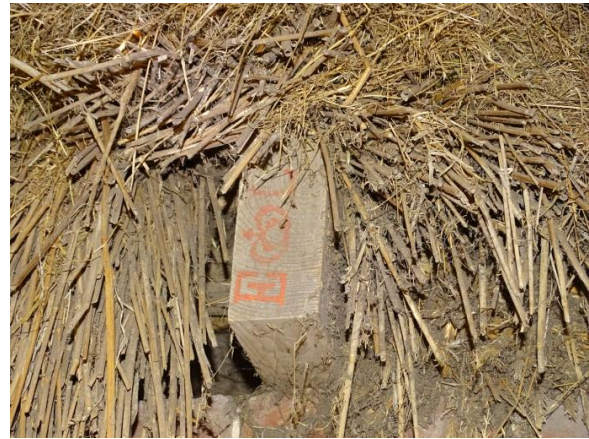
Afb. 3.100 Vloer boven ruimte C.0.12

In bouwdeel C, de grote schuur zijn boven de beide stalgedeelten zoldervloeren aangebracht. Boven de koeienstal, ruimte C.012, is een enkelvoudige balklaag aangebracht die bestaat uit recentere rechthoekige grenen balken. Deze zijn aan één zijde opgelegd in de buitenmuur, gevel GII, en aan de andere zijde op de binnenmuur tussen de stal en de hooiopslag, ruimte C0.14. Op de balklaag zijn schaaldelen op ruime afstand van elkaar aangebracht. De zoldervloer boven de varkensstal C.0.15 is uitgevoerd in rondhouten eiken balken die evenals de balklaag boven de koeienstal in de dwarsrichting zijn opgelegd: aan de linkerzijde op de zware binnenmuur tussen stal en hooiopslag en aan de rechterzijde op de binnenmuur tussen de stal en de naastgelegen werkplaats, ruimte C.0.16. Op de balken zijn grenen vloerplanken aangebracht die goed op elkaar aansluiten.

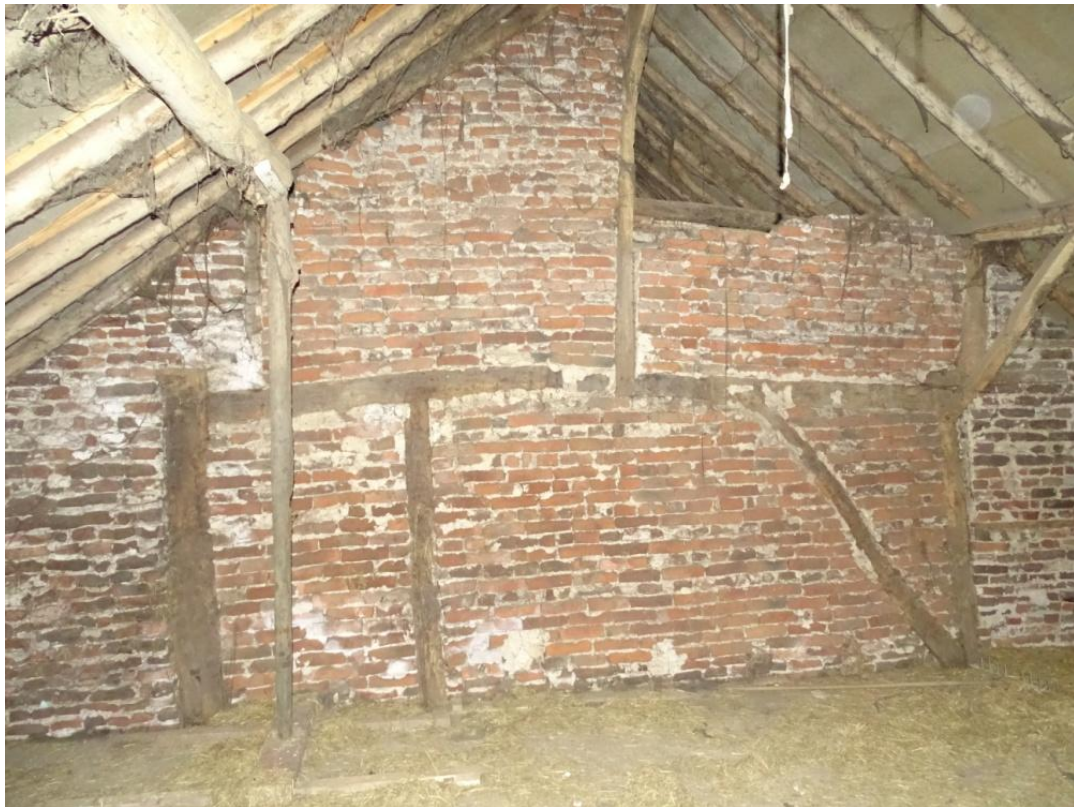
Spant 4 is geheel opgenomen in de gemetselde scheidingsmuur tussen de woning en de stal. Aan beide zijden van deze muur zijn delen van een vakwerkconstructie zichtbaar die doorloopt tot op de begane grond vloer. Naar alle waarschijnlijkheid is dit een restant van de voorganger van de huidige boerderij. Bij een eerdere verbouwing is de vakwerkconstructie als draagconstructie gehandhaafd en zijn de openingen dicht gemetseld. Vanuit de hooizolder is deze spantconstructie het duidelijkst zichtbaar. In de schets op de volgende pagina zijn deze sporen weergegeven. Met een stippellijn zijn de contouren van de huidige boerderij ingetekend. Uit de restanten van de vakwerkconstructie is duidelijk te concluderen dat de voormalige boerderij minder breed en minder hoog was.

Afb. 3.110 Vakwerkconstructie tussenmuur

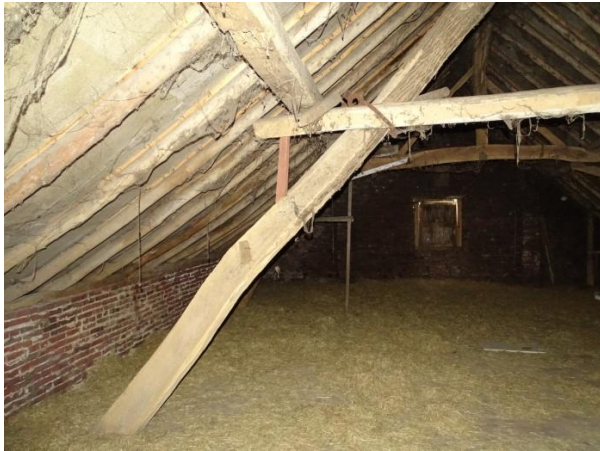
Afb. 3.112 Spant 5

De dakconstructie van de hooizolder boven de stal is geconstrueerd met twee verschillende spantconstructies. Spant 5 is een eenvoudig uitgevoerd spant met een overgekepte balk. Voor het spant zijn verschillende houten onderdelen gebruikt die met eenvoudige stalen beugels aan elkaar zijn bevestigd.

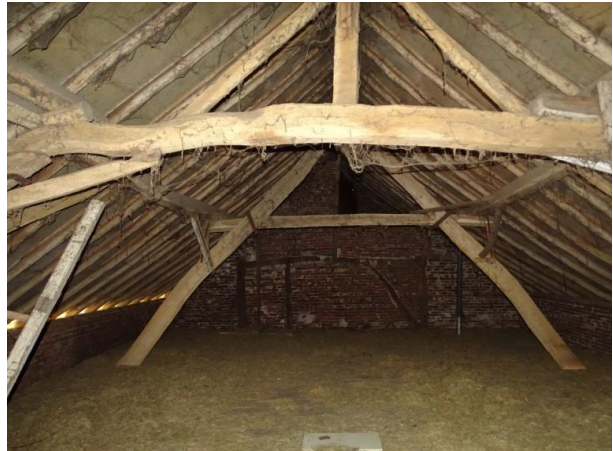
Afb. 3.113 Spant 5 en 6

Spant 6 is waarschijnlijk een van elders afkomstig spant dat voor een deel hergebruikt is voor dit dak. Het spant is van het type dat ook gebruikt is voor de spanten van het woongedeelte: een dekbalkjuk met kromme benen met daarop een nokstijlspant. Oorspronkelijke telmerken zijn niet aangetroffen, wel zijn er in rood krijt geschreven telmerken aangetroffen die waarschijnlijk niet oorspronkelijk zijn en mogelijk wijzen op hergebruik van het spant. Ook dit spant is deels met eenvoudige stalen middelen geconstrueerd.

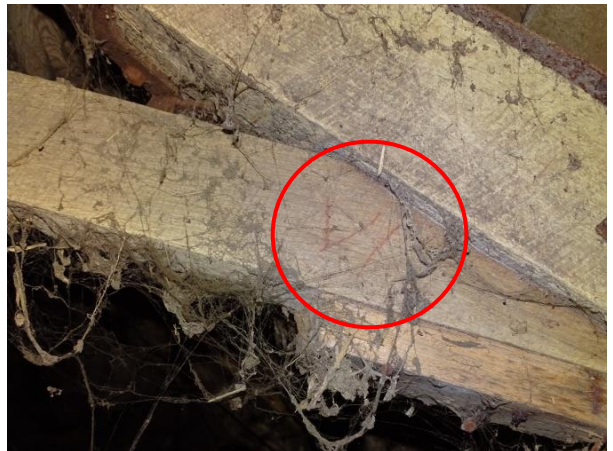
Afb. 3.115 Telmerk in rood krijt

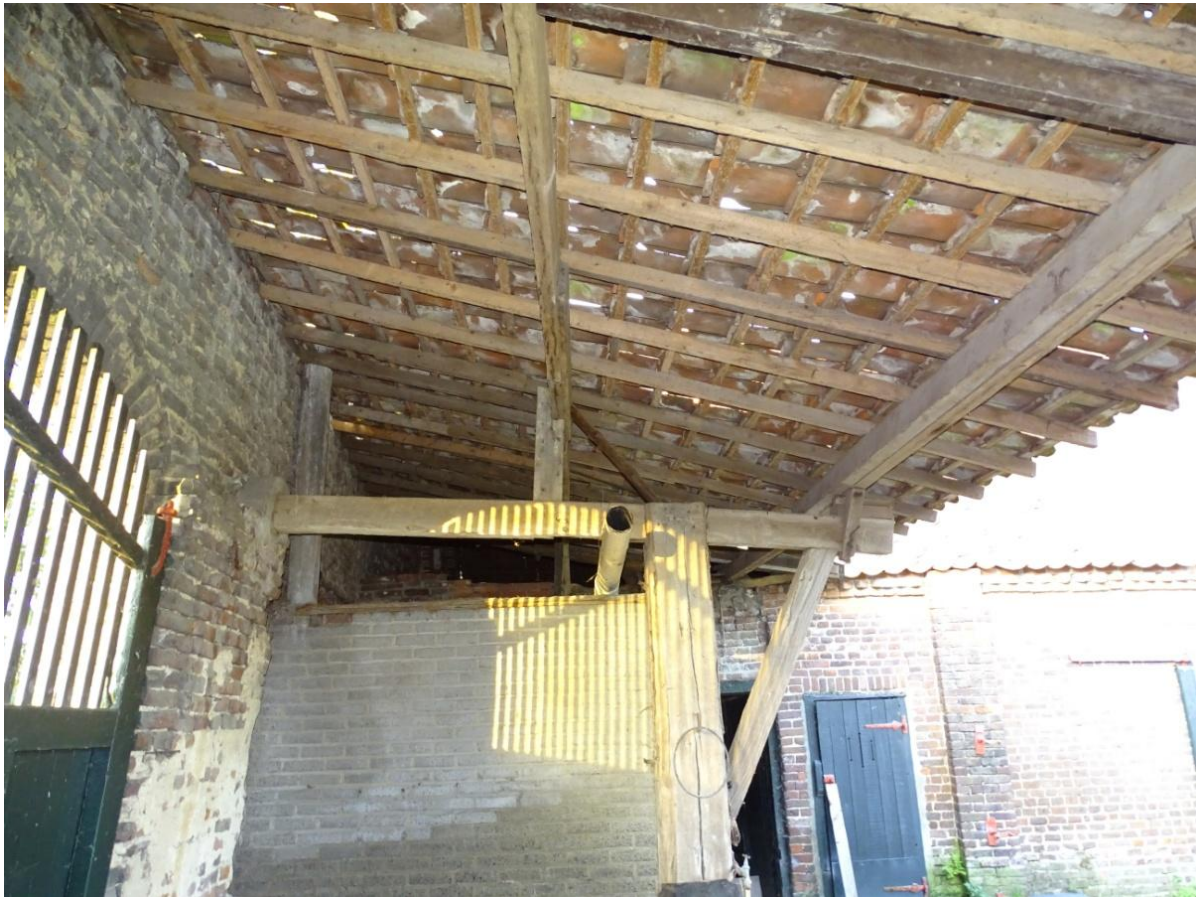
De dakconstructie van het lessenaarsdak van bouwdeel B is uitgevoerd met rechthoekige balkjes die rusten op een tweetal rechthoekige gordingen. In het midden van de dak worden deze gordingen gedragen door een eenvoudige spantconstructie bevestigd op een zware houten stijl.

Afb. 3.116 Onderzijde overkapping bouwdeel B

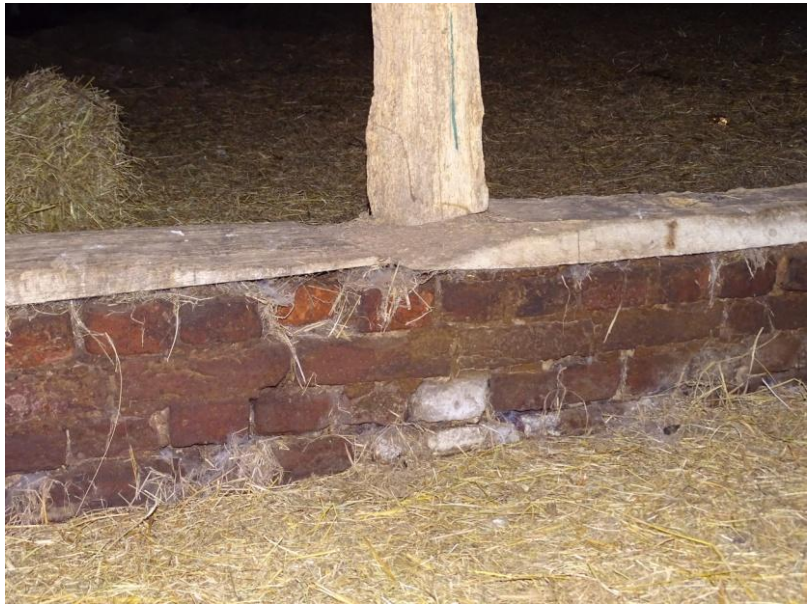
De spanten zijn aan de onderzijde op gemetselde muurtjes geplaatst. Op de onderstaande schets is dit stapelspant uitgewerkt met de benamingen van de diverse onderdelen.

Afb. 3.117 Ondersteunconstructie vakwerk

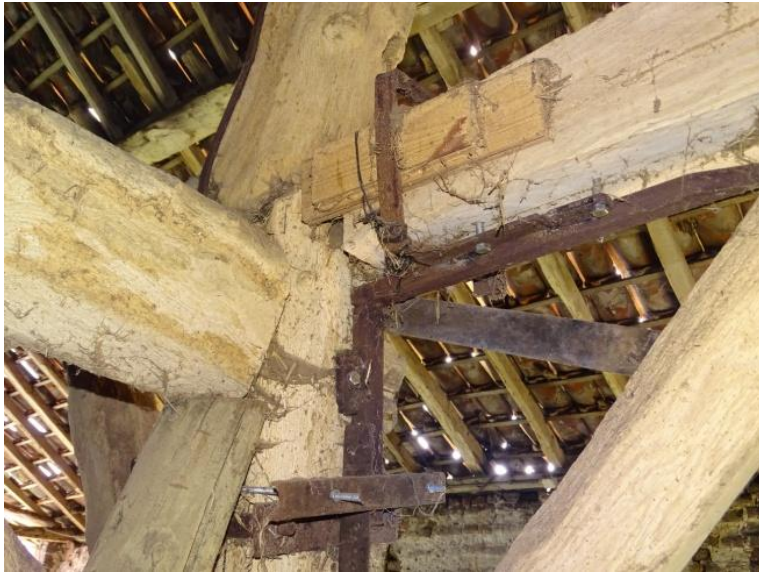
De houten constructie van de schuur is voor een groot deel compleet en authentiek. Wel zijn de spanten op diverse plaatsen hersteld met afwijkende houten delen en metalen verbindingsmaterialen. Verder zijn diverse sporen zichtbaar van verdwenen schoren en regels.

Afb. 3.119 Herstelde verbinding ankerbalkjuk

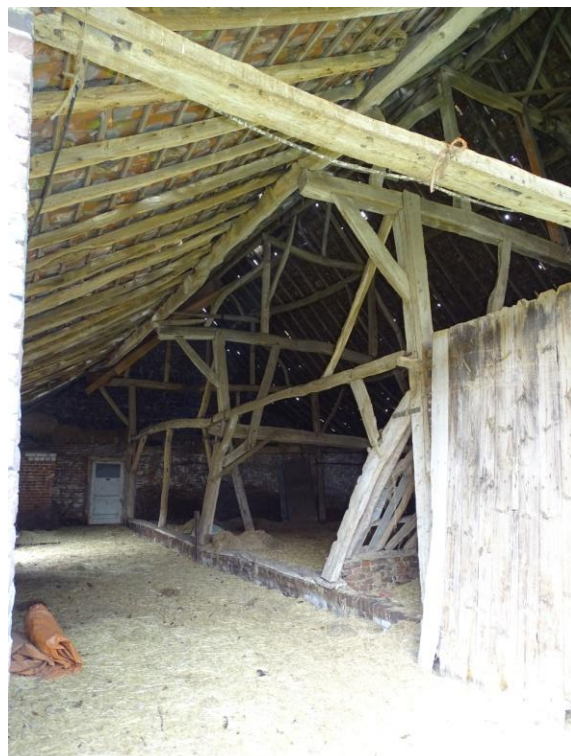
De houten draagconstructie van de schuur dateert vermoedelijk uit het eind van de zeventiende eeuw of het begin van de achttiende eeuw en is vermoedelijk aan het eind van de achttiende eeuw verbouwd tot de huidige vorm met gemetselde gevels en een schilddak (2,3). Sporen in de houtconstructie van de spanten, in de vorm van gaten van voormalige wandregels en twijgen, wijzen op oorspronkelijke vakwerkgevels. De buitenmuur is later rondom de houten draagconstructie geplaatst en het dak is hierop aangepast.

Afb. 3.121 Overzicht vakwerkconstructie grote schuur

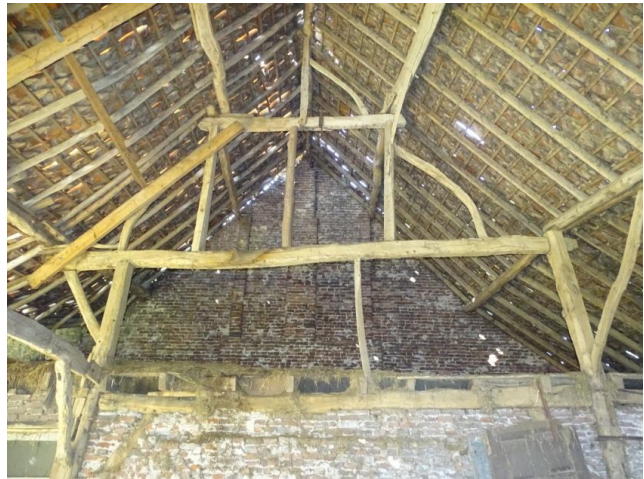
Afb. 3.122 Spant 1

Het onderste deel van spant 1 is tot aan de extra horizontale balk opgenomen in de muur tussen de tasruimte en de varkensstal C.0.12. In de afgelopen eeuw is dit eiken spant versterkt door het aanbrengen van extra balken: in het midden aan de onder- en bovenzijde van de ankerbalk zijn verticale houten stijlen aangebracht. Tevens is ter plaatse van het overstek van de ankerbalk een extra zware balk aangebracht. Enkele schoren zijn afwezig en de flieringen zijn door hun onregelmatige vorm met vulhout aansluitend gemaakt op het spant. Op de zware balk die tussen de gebintstijlen is aangebracht rusten de vloerbalken van de naastgelegen varkensstal.

De constructie zit met pen en gatverbindingen in elkaar en is verankerd met toognagels. De ankerbalk is met twee spieën verankerd aan de gebintstijl. Opvallend zijn de kromme schoren die gebruikt zijn voor de standjuk en de nokstijl.

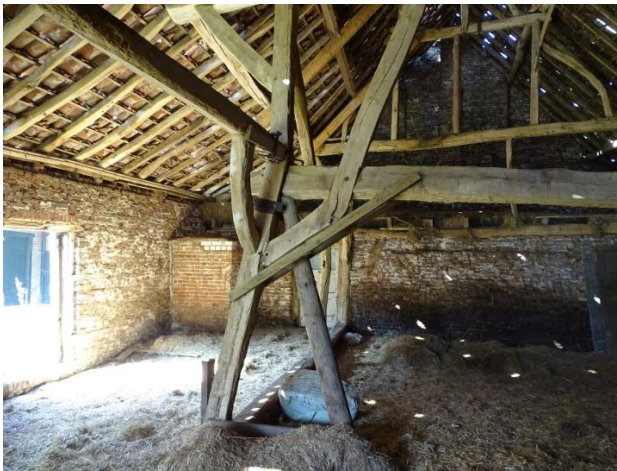
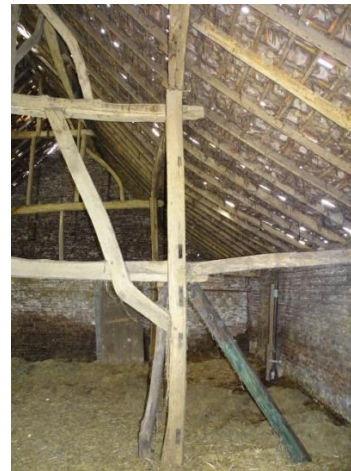
Afb. 3.127 Linker verbinding spant 2

De verschillende spantonderdelen zijn met pen en gat met elkaar verbonden en met toognagels verankerd. De verbinding van de ankerbalk aan de gebintstijl is in tegenstelling tot deze verbinding bij spant 1 met een enkele spie vastgezet. De gebintbalkschoren zijn evenals de bovenliggende schoren van krom hout vervaardigd. In de rechter gebintstijl zijn gaten van verbindingen zichtbaar die mogelijk wijzen op een houtconstructie tussen spant 2 en spant 3. In spant 3 zijn op gelijke hoogte gelijke sparingen in het hout zichtbaar.

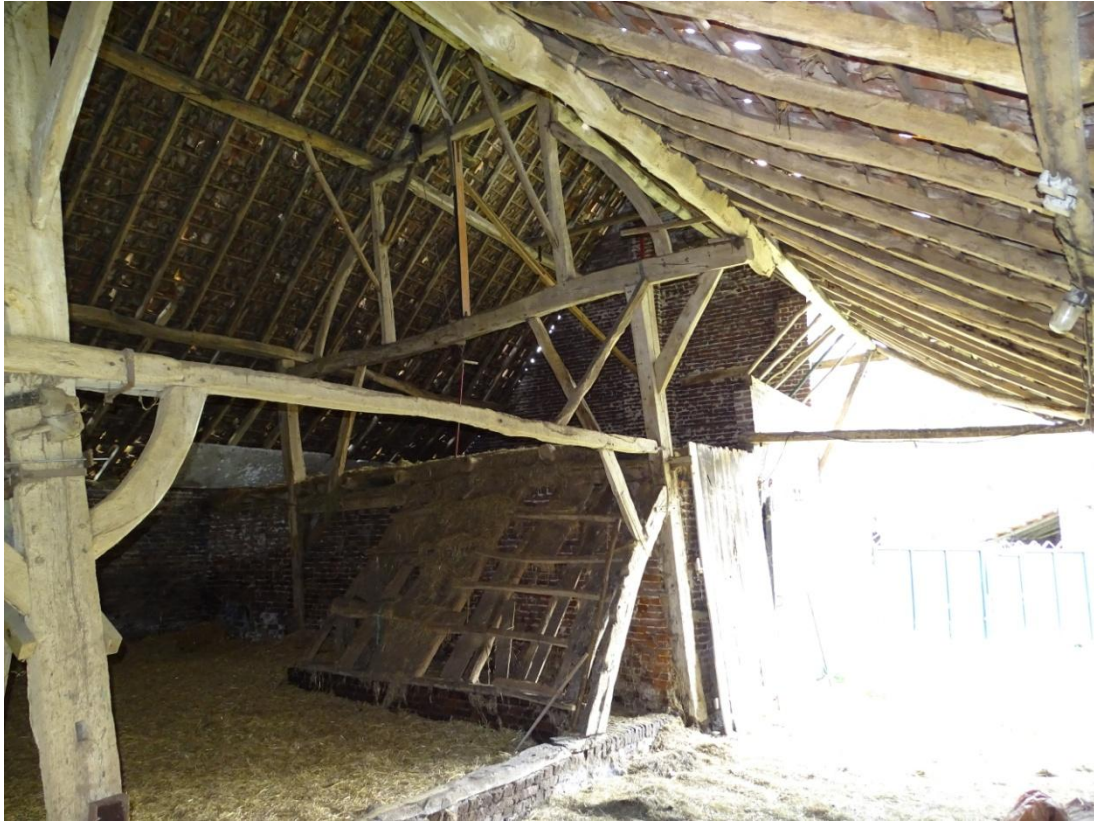
Spant 3 is evenals met spant 1 aan de onderzijde van de extra tussenbalk opgenomen in de muur tussen de tasruimte en de koeienstal. Het spant is op diverse plaatsen hersteld en versterkt. Hierbij is gebruik gemaakt van diverse resten van bouwhout en stalen verbindingsmiddelen. Ter plaatse van het overstek van de ankerbalk bevindt zich de toegang tot de schuur.

Afb. 3.130 Overzicht spant 3

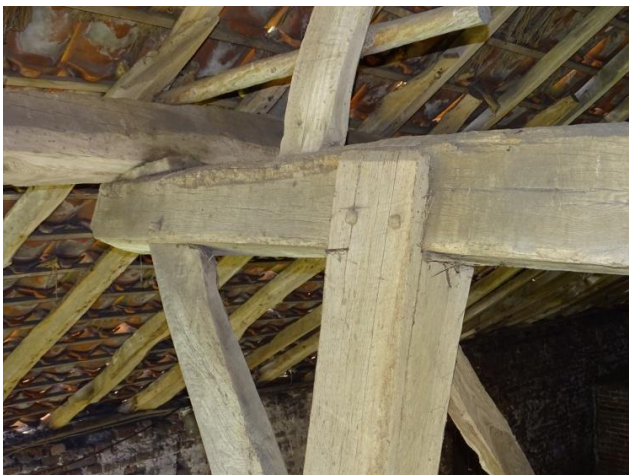
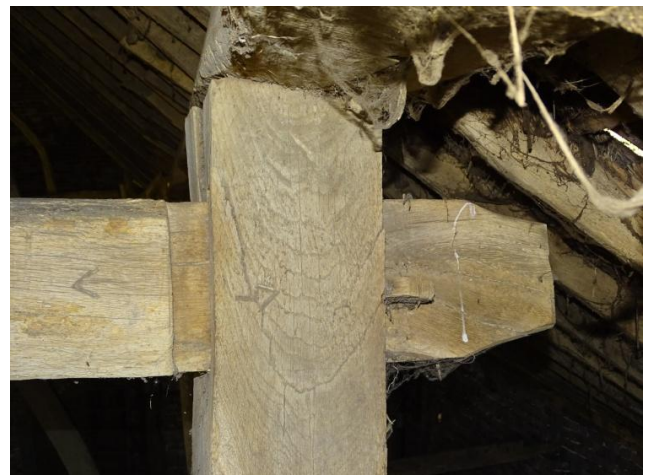
Afb. 3.131 Detail doorstekende ankerbalk spant 2

Het spant is zoals bij de twee andere spanten met pen en gat verbindingen en toonagels in elkaar gezet. De ankerbalk is evenals bij spant 2 met een enkele spie verankerd. Ter plaatse van de verankering is een van de weinige telmerken waarneembaar. Ook bij dit spant zijn de flieringen met vulhout pas gemaakt op het spanthout.

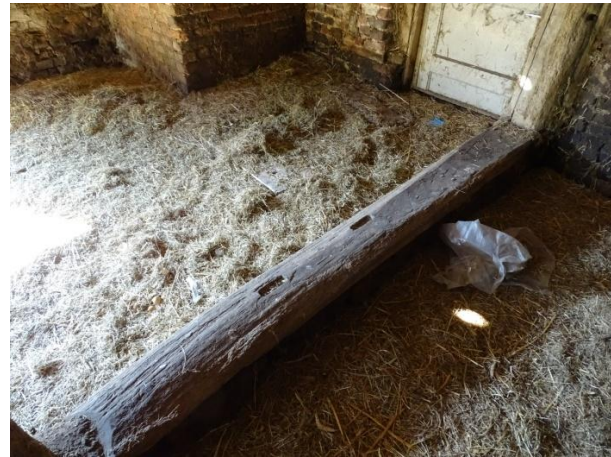
Afb. 3.135 Koppeling jukken op vloerniveau

De spanten zijn aan de binnenplaatszijde onderling met elkaar verbonden door middel van gebintkoppelbalken. Deze zijn niet alleen op de hoogte van de extra gebint-tussenbalken aangebracht maar ook op het niveau van de vloer. In deze balken zijn restanten van voormalige verbindingen, mogelijk schoren, waarneembaar.

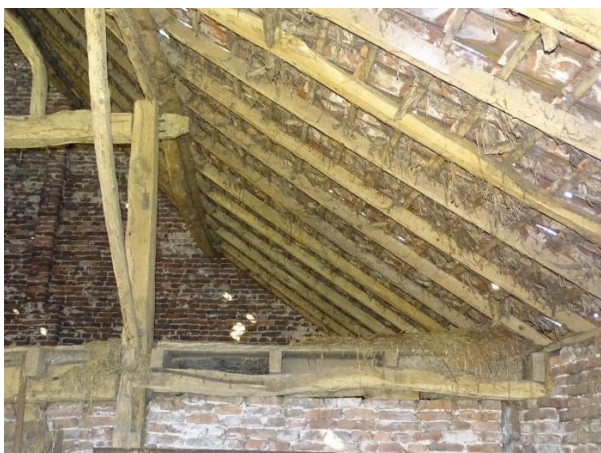
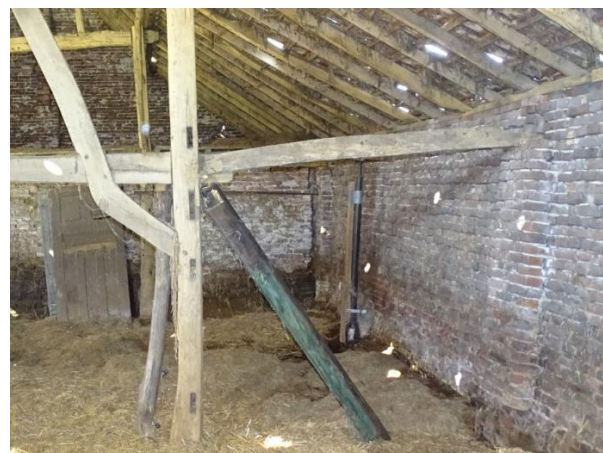
Afb. 3.136 Koppeling spant 1 met achtergevel

Aan de achterzijde van de schuur, aan de zijde met de lage nokhoogte, zijn de spanten door middel van balken verbonden met de achtergevel. Zij liggen aan de muurzijde op penanten en zijn aan het spant bevestigd door middel van spijkers. De betreffende balken van spant 1 en spant 3 zijn in het metselwerk van de tussenmuren opgenomen.

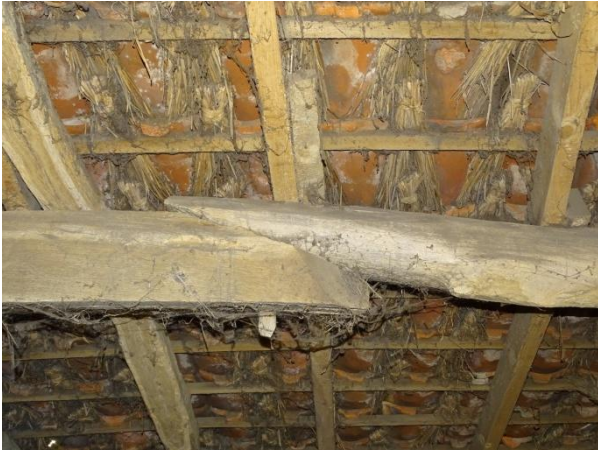
Afb. 3.138 Verbinding flieringen

Verder zijn de spanten onderling en met de eindgevels verbonden met flieringen die vrijwel allemaal een gekantrechte vorm hebben. Enkele flieringen zijn geheel rond van vorm. Over de lengte van de stal zijn afhankelijk van de lengte van de flieringen twee tot vier stukken gebruikt.

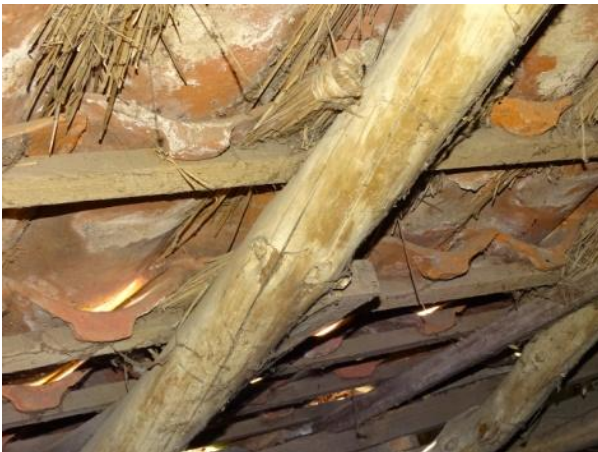
Afb. 3.140 Ronde daksporen

De sporen liggen tussen de muurplaat en de nokvorst op twee flieringen. In het dak zijn drie type sporen herkenbaar: rondhouten sporen, gekantrechte sporen en recentere rechthoekige sporen. Vrijwel het gehele dak is van de recentere sporen voorzien. Alleen in de vlakken tussen de spanten en de buitenmuren zijn een aantal oude sporen gehandhaafd gebleven.

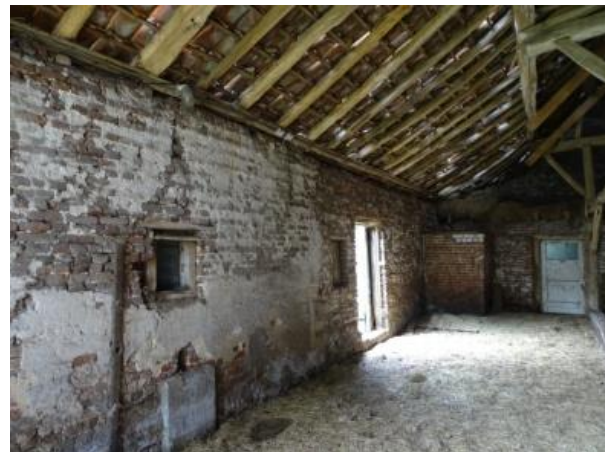
Afb. 3.142 Dakconstructie boven de 'deel' van de schuur

Boven de ingang van de schuur is een verbinding gemaakt tussen de terugspringende buitenmuur en de onderste fliering. Hiervoor zijn rondhouten paaltjes gebruikt die aan beide zijde gespijkerd zijn. Ter plaatse van de deel is de overspanning van de sporen groter dan in andere delen van het dakvlak.

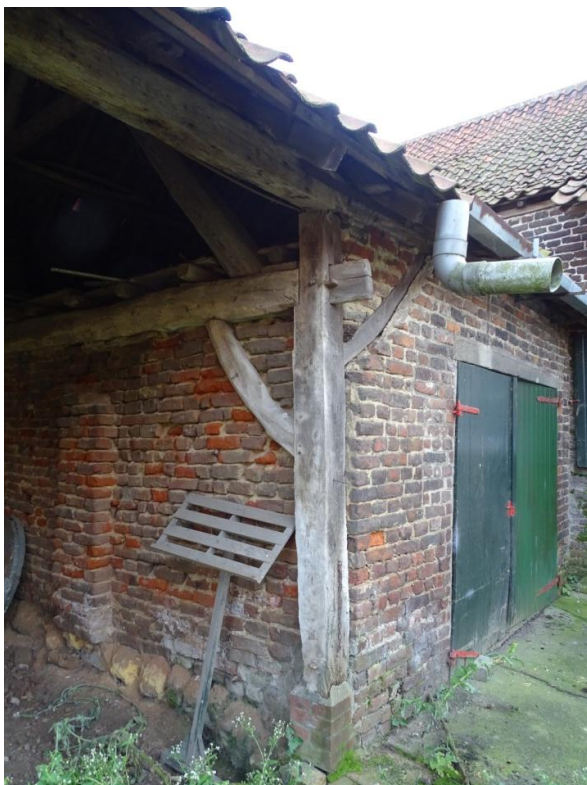
De dakconstructie van gebouwvolume D is een samenstelsel van houten delen en constructietypen. Volgens de kadastrale minuutkaarten en veldwerken is dit gebouw in fasen gebouwd en is hiermee gestart rond het midden van de 19^e eeuw, er werd een losse paardenstal en bakoven gebouwd. Later, aan het eind van de negentiende eeuw werd deze bebouwing geheel voorzien van een zadeldak (2,3,5). Vermoedelijk is hierbij deels gebruik gemaakt van spantonderdelen van elders. Dit is voornamelijk afleesbaar uit de standjuk die in de muur is opgenomen tussen de garage en de open stalling.

Afb. 3.144 Vakwerkconstructie in tussenmuur bouwdeel A

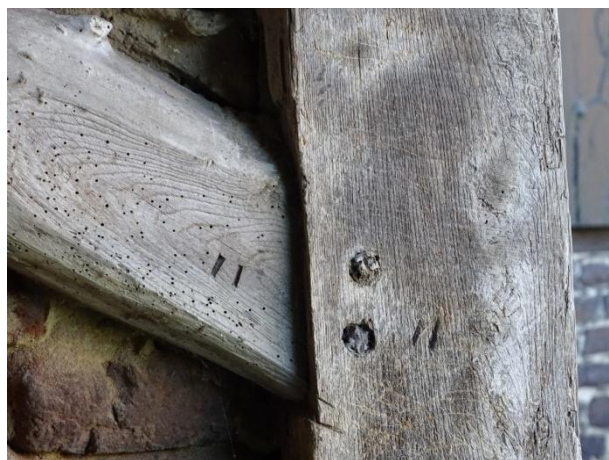
Dit deel van de constructie is vervaardigd van grenenhout, verbonden met een pen en gat verbinding en vastgezet met toognagels. Op de verbindingen zijn telmerken aanwezig.

Afb. 3.145 Telmerken in vakwerkconstructie

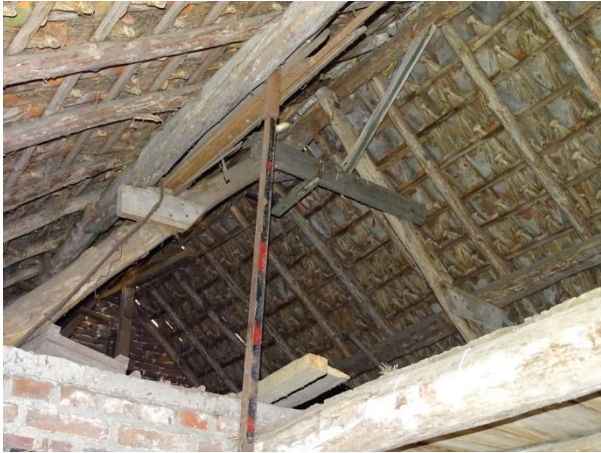
Het overige deel van de kap is samengesteld uit rondhouten dennen palen waarmee op een eenvoudige wijze schaarspanten zijn vervaardigd. De ronde sporen lopen van dakvoet tot nokgording en rusten halverwege op een rondhouten fliering. Tussen de eindgevel aan de achterzijde van de paardenstal en de aansluiting op het pannendak van de woning zijn drie spantjes aangebracht.

Afb. 3.146 Spant 1

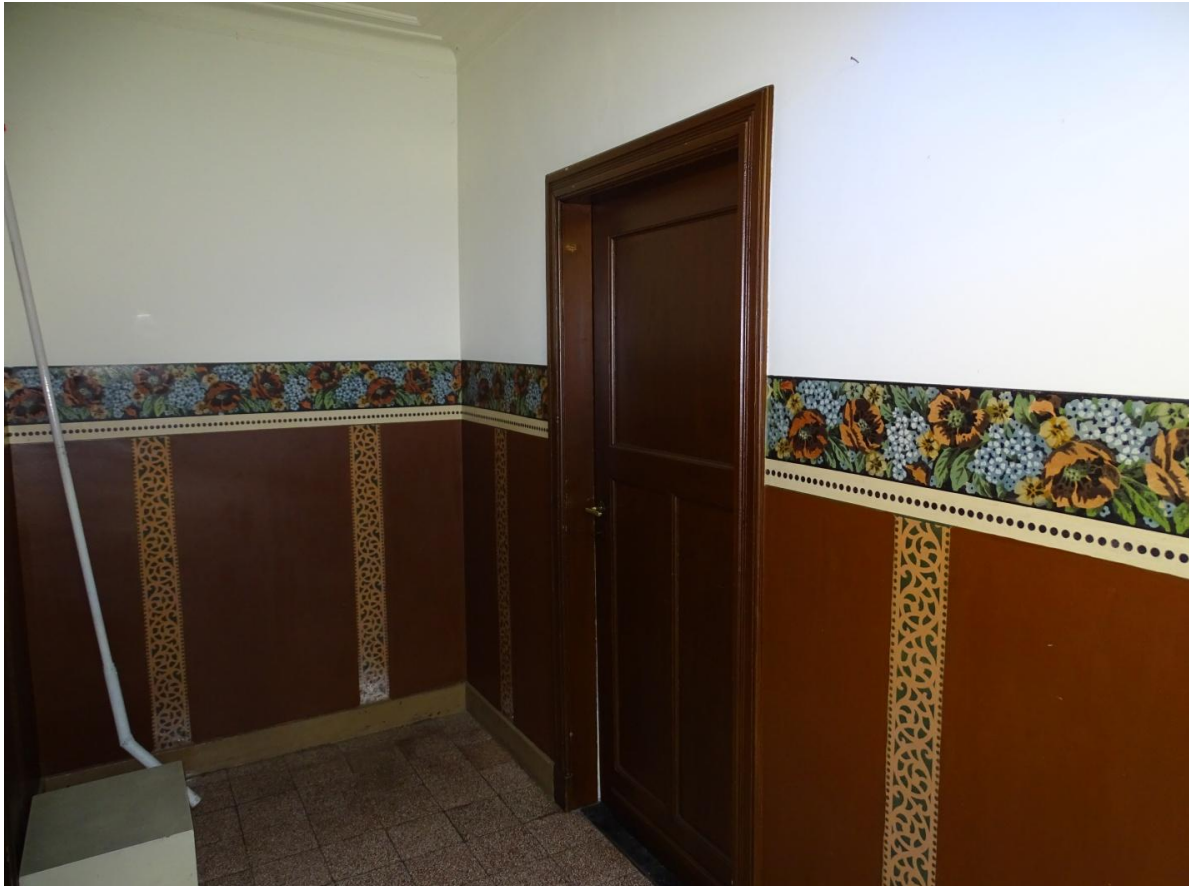
Afb. 3.152 Met olieverf geschilderde lambrisering gang

De ruimten in de woning zijn toegankelijk via de hal A.0.2 aan de voorzijde van de woning. Bij het betreden van de hal valt direct de beschildering van de wanden op. De met olieverf aangebrachte gesjabloneerde lambrisering is een typische afwerking uit het begin van de twintigste eeuw. De kleuren en de motieven werden in de jaren twintig en dertig veel toegepast in wandafwerkingen (5,16). Dit geldt tevens voor het ornament en de lijsten op het plafond van de gang. Het vermoeden bestaat dan ook dat deze afwerking vrijwel gelijktijdig is aangebracht met het wijzigen van de voorgevel.

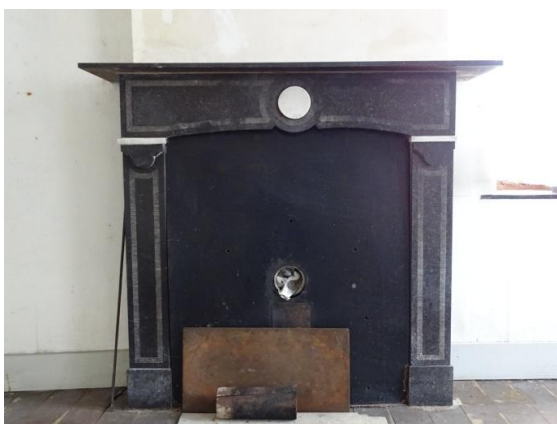
Afb. 3.156 Natuurstenen schoorsteenmantel

Vanuit de hal zijn aan de rechterzijde de chique woonkamer en een slaapkamer, en aan de linkerzijde de woonkeuken en de overige ruimten van de woning bereikbaar. De chique huiskamer A.0.1 was de voormalige gelagkamer. Het plafond van deze kamer is in het midden voorzien van een sierornament en rondom van geprofileerde lijsten. Het ornament laat druivenranken met druiven zien. Tevens heeft deze kamer een stookplaats in de vorm van een hardstenen schoorsteenmantel en een gepleisterde schoorsteenboezem. In de haardopening is een plaat aangebracht waarvoor een losse kachel heeft gestaan. De schoorsteenmantel heeft versieringen in de vorm van gefrijnde bandjes en ingelegde wit marmere vormen. De vorm en afwerking van de schouw verwijzen naar een datering uit de negentiende eeuw (16,18).

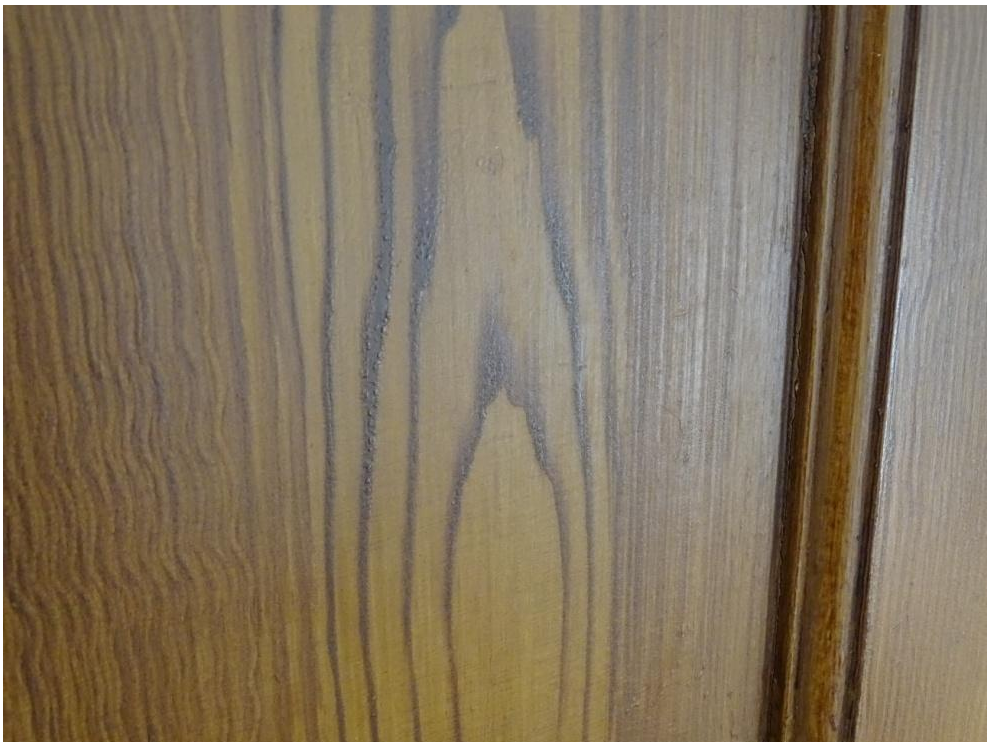
Afb. 3.161 Houting binnendeur

De zeven stuks binnendeuren zijn als grenen paneeldeuren uitgevoerd. De deuren van de chique kamer en de slaapkamers zijn dekkend geschilderd in een olijfgroene kleur. De geprofileerde kozijnen zijn dekkend wit uitgevoerd. De overige deuren en kozijnen zijn gehout in een donkere houtsoort. Alle binnendeuren en kozijnen van de woonkeuken, woonkamers, slaapkamers en kelder hebben een gelijke detaillering en dateren naar alle waarschijnlijkheid uit dezelfde periode.

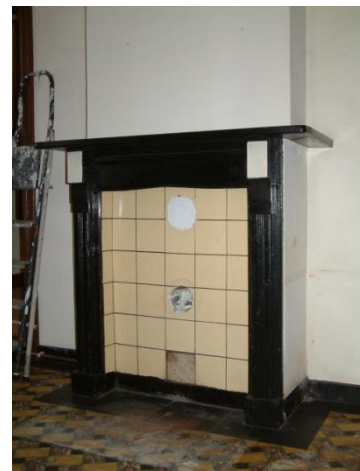
Afb. 3.164 Houten schoorsteenmantel

De woonkeuken A.0.3 is de centrale ruimte in de woning. Vanuit deze ruimten zijn vrijwel alle overige woonruimten toegankelijk. Opvallend is het lagere vloerpeil van deze ruimte. De vloer van de woonkeuken ligt evenals de vloer van de kookkeuken (A.0.6) circa tien centimeter lager dan de vloer in de gang en de overige kamers. Deze vloer is overigens uitgevoerd als een mozaïekvloer van gevlamde vloertegels. De vloer dateert uit de jaren '20 of '30 van de vorige eeuw. Vergelijkbare vloeren zijn afgebeeld in handescatalogi uit deze periode (16). De rand is ter afsluiting van het vloerveld voorzien van een rij zwarte tegels. Rondom is tegen vervuiling van de wand een zwarte tegelplint aangebracht. De schoorsteenmantel is in zwart geschilderd hout uitgevoerd waarbij de profilering vrijwel gelijk is aan de profilering van de binnendeurkozijnen. De haardopening is dichtgezet met tegels. Aan de voorzijde hiervan heeft een losse kachel gestaan. De datering van de schouw is vermoedelijk uit de negentiende eeuw (16).

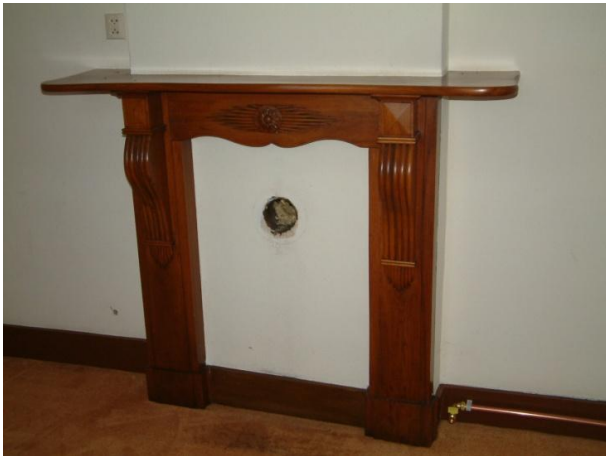
Afb. 3.165 Houten schoorsteenmantel

Aansluitend aan de woonkeuken bevindt zich aan de voorzijde van de woning een slaapkamer met badkamer (A.0.4). De slaapkamer heeft een houten schoorsteenmantel die vermoedelijk later in de twintigste eeuw is aangebracht. Het houtwerk is uitgevoerd in fraai geprofileerd hardhout.

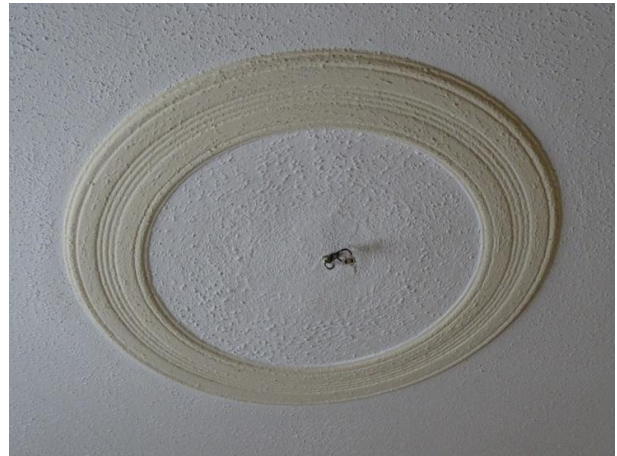
Afb. 3.166 Ornament plafond goede kamer

Op het plafond is een rond geprofileerd ornament aangebracht dat sterk afwijkt van de overige twee ornamenten in het woongedeelte. De badkamer is recentelijk, in het begin van de eenentwintigste eeuw, gerealiseerd ⁽¹⁾. Voor deze badkamer is ruimte gecreëerd in de naastgelegen stal A.0.5 ⁽¹⁾. Tussen de nieuwe badkamer en de slaapkamer is een nieuwe deur aangebracht. Aan de binnenplaatszijde van de woonkeuken liggen de kelder en slaapkamer A.0.8. Deze slaapkamer is sober afgewerkt. Wel heeft zij een venster met een fraai raamespagolet met messing knoppen.
