BOUWHISTORISCHE VERKENNING MET WAARDESTELLING

Boerderij Bruggerhof in Hunsel

Boerderij Bruggerhof

Kallestraat 11 Hunsel

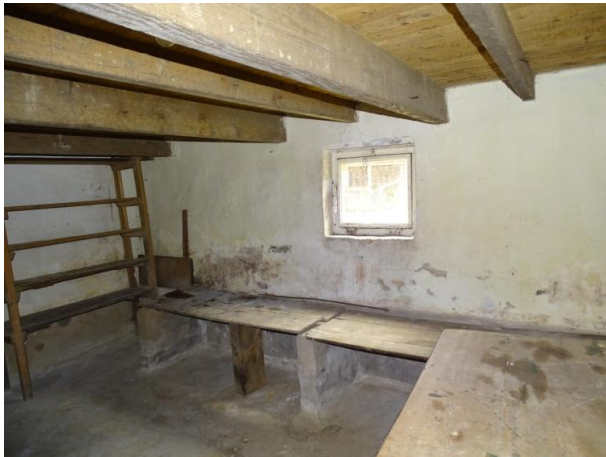
Afb. 3.169 Kelder met buitenraam

In de woning in bouwdeel A is een kleine provisiekelder aanwezig. Deze kelder is onder de opkamer gelegen en bevindt zich aan de binnenplaatszijde. De vloer tussen de kelder en de opkamer ligt circa één meter boven de bestrating van de binnenplaats. Hierdoor is het mogelijk om ten behoeve van daglicht een venster aan te brengen in de kelder. Het onderste deel van de oorspronkelijk gemetselde kelder is aan de binnenzijde voorzien van een cement pleister en een cement dekvloer. Vanaf de beganegrondvloer van het woongedeelte is een afwijkende, vermoedelijk oudere afwerking van de wanden zichtbaar. In de kelder zijn eenvoudige houten schappen en bankjes aangebracht, onder andere voor het bewaren van de wek (inmaakpotten). De kelder is vanuit de woonkeuken bereikbaar via een stenen trapje met vijf treden. De afwerking van de het onderste deel van de kelder is gezien de toegepaste materialen vermoedelijk uit de eerste helft van de twintigste eeuw. De constructie van de kelder is vrijwel zeker enkele eeuwen ouder omdat de erboven gelegen opkamer ook van oudere datum is: de gedateerde vensters van de opkamer in de achtergevel verwijzen naar een datering uit de zeventiende of achttiende eeuw.

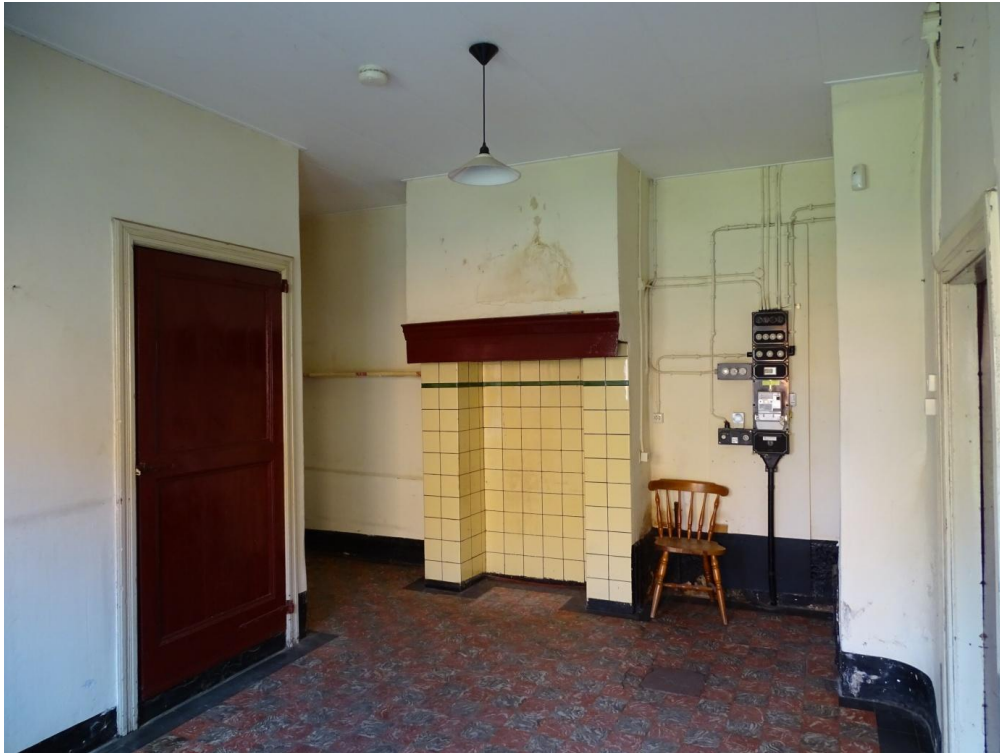
Afb. 3.172 Kookkeuken

Tussen de woonkeuken A.0.3 en de binnenplaats ligt de kookkeuken A.0.6. Deze ruimte is voorzien van een schouw waar vroeger het eten werd bereid. De schouw is voorzien van een geprofileerd lijst die oorspronkelijk rondom de schouwboezem heeft gelopen. Onder deze lijst is de haardopening vermoedelijk rond het midden van de twintigste eeuw afgewerkt met ivoorkleurige geglazuurde tegels. Aan de rechterzijde van de schouw, naast de elektriciteitsbemetering, is de stookplaats van varkensoven aanwezig. De stookplaats is afsluitbaar met ijzeren deurtjes en heeft een eigen rookkanaal. De vloer is voorzien van in rood en grijs gevlamde tegeltjes die evenals de tegels in de woonkeuken uit de jaren '20 of '30 dateren (16). Bij de muuraansluitingen is een zwarte tegelband gelegd ter afsluiting van het vloerveld en aan de onderzijde van de wanden is een zwarte band geschilderd ter bescherming tegen de schoonmaakdevel.

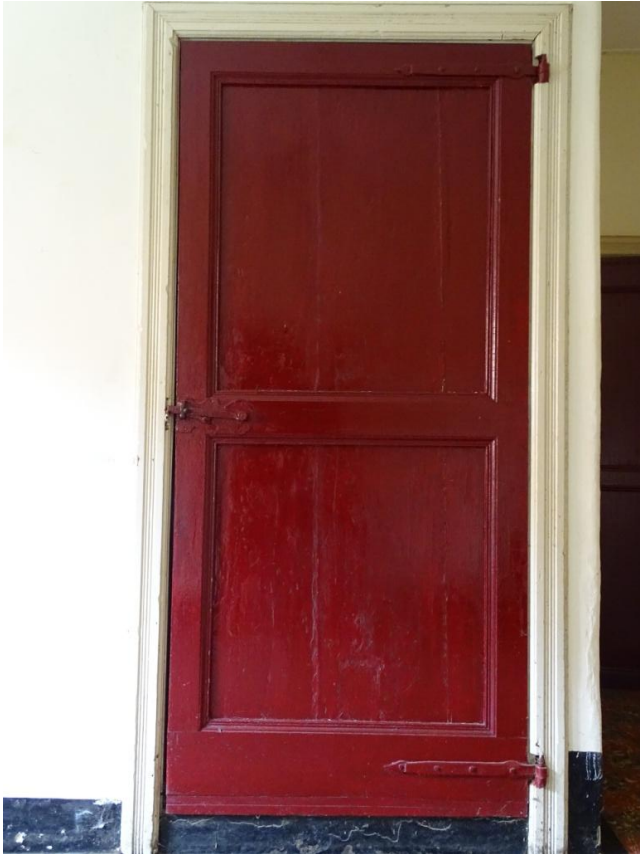
Afb. 3.175 Binnendeur naar zolder en opkamer

Vanuit de kookkeuken is de opkamer boven de kelder bereikbaar. De trap naar de opkamer ligt achter een oude deur die vermoedelijk dateert van vóór de negentiende eeuw. Tussen de geprofileerde stijlen en regels zijn panelen aangebracht die samengesteld zijn uit brede planken. Op de deur is het oorspronkelijke sluitwerk aanwezig dat bestaat uit een ijzeren klinkstel met een ijzeren deurkruk.

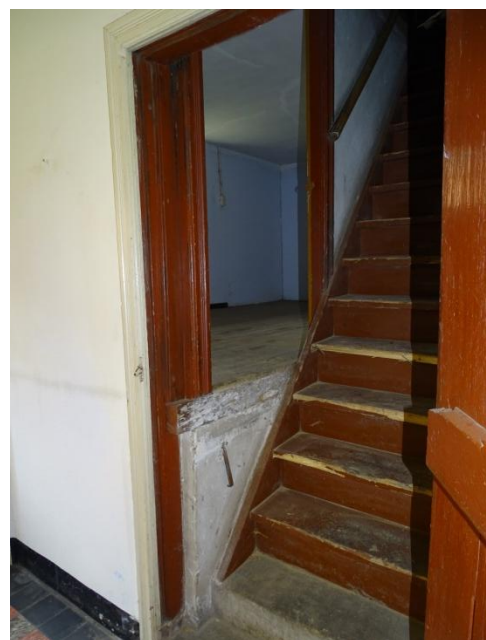
Afb. 3.178 Trap naar opkamer en zolder

Direct achter de deur is de trap naar de opkamer en de zolder geplaatst. Op afbeelding 3,178 is de deuropening naar de opkamer duidelijk zichtbaar. Tevens is de beugel zichtbaar die als ondersteuning dienst heeft gedaan voor een trede die haaks op de traptreden was aangebracht. Deze trede vergemakkelijkt het betreden van de opkamer. De trap is in zachthout uitgevoerd en in een donkerbruine kleur geschilderd. De deur van de opkamer bestaat uit planken die op klampen zijn bevestigd en is in een typische okergele en oranjebruine kleuren geschilderd. Het hang- en sluitwerk is oorspronkelijk en in grote lijnen vergelijkbaar met het hang- en sluitwerk van de hiervoor besproken deur. De profilering van het kozijn is gelijk aan de profilering van de overige kozijnen in de woning.

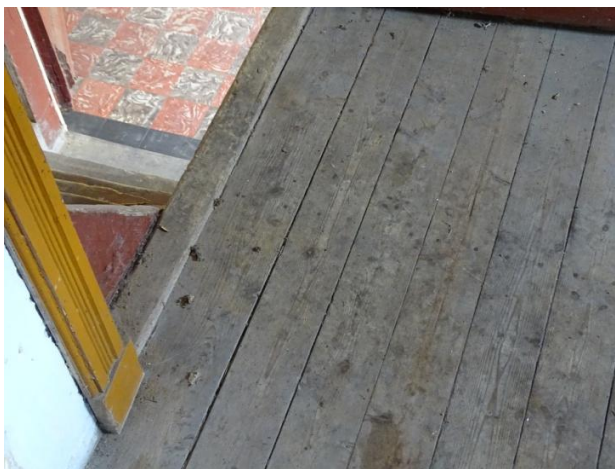
Afb. 3.182 Vloer opkamer

De beide opkamerraampjes hebben het oorspronkelijke hang- en sluitwerk en zijn aan de onderzijde voorzien van een houten vensterbank. Aan de bovenzijde van de vensters zijn houten lateien aangebracht. De vloer bestaat uit grenenhouten planken die gespijkerd zijn op de balklaag boven de kelder.

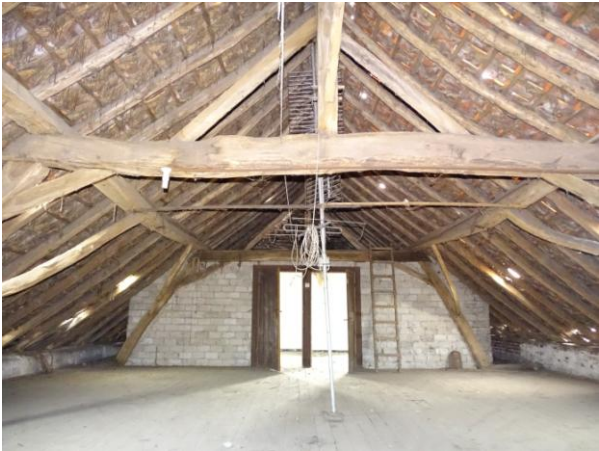
Afb. 3.184 Zolder boven woning

Boven het woongedeelte in bouwvolume A ligt de woningzolder, ruimte A.1.1. De zolder is voorzien van een onbeschoten dak en werd voornamelijk gebruikt voor opslag. Tegen de buitengevel (gevel IV) zijn een tweetal knechtenkamertjes aangebracht. Aan de andere zijde van de zolder is tegen de tussenmuur tussen woning en stal een derde (slaap)kamertje gerealiseerd.

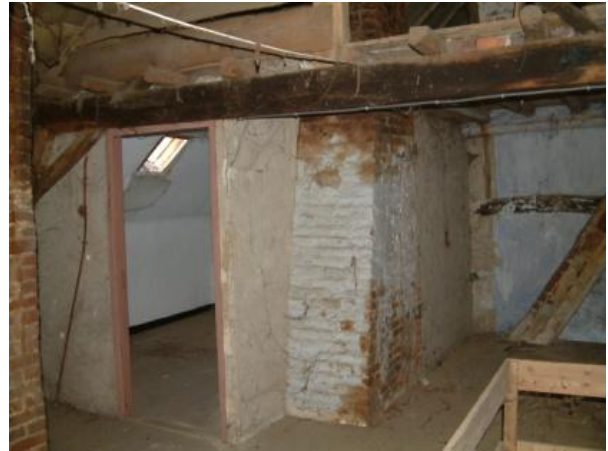
Afb. 3.185 Slaapkamer aan stalzijde

De kamertjes zijn gemetseld in een vroege betonsteen en hebben deuren en kozijnen die vergelijkbaar zijn met de deuren en kozijnen van de opkamer. De kamertjes zijn afgewerkt met stucwerk op latten waarop een witte kalkverf is aangebracht. Met uitzondering van de twee vensters in de beide knechtenkamertjes zijn in de zolderruimte geen daglichtopeningen aanwezig. Aan weerszijden van de zolder zijn de rookkanalen van de stookplaatsen op de beganegrond zichtbaar.

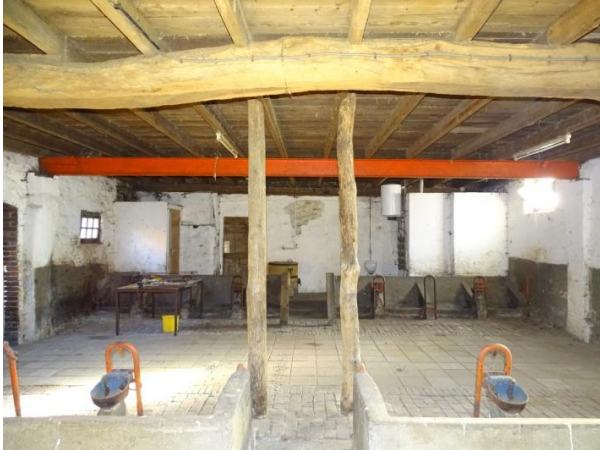
Afb. 3.189 Overzicht stal bouwdeel A

Vanuit de kookkeuken is de stal in bouwdeel A bereikbaar. Op de beganegrond betreft het één grote rechthoekige ruimte die onderbroken wordt door de volumes van de recente badkamer en toiletruimte.

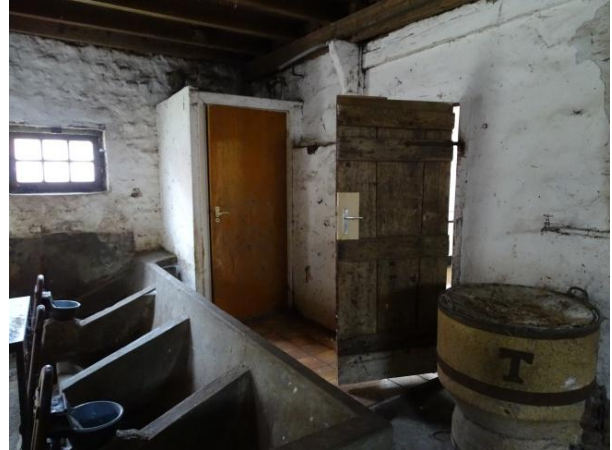
Afb. 3.190 Inrichting stal

De muren van de stal zijn wit gekalkt en de vloer is voorzien van klinkers en tegels. Het onderste deel van de muren is voorzien van een cementpleister. De inrichting van de stal is nog deels aanwezig maar heeft al geruime tijd geen dienst meer gedaan. Vanuit deze stal is de binnenplaats bereikbaar via een tweetal poorten. In de hoek van de stal, aan de achterzijde van de grote dubbele poort is in de verdiepingvloer een vloerluik aanwezig dat toegang geeft tot de hooizolder boven de stal. In de woningscheidende wand zijn restanten zichtbaar van de oorspronkelijke vakwerkconstructie van de woning. Deze constructie loopt van beganegrond tot aan de kap op de zolderverdieping en is bij een voormalige verbouwing als draagconstructie gehandhaafd gebleven (zie tevens afbeelding 3.111).

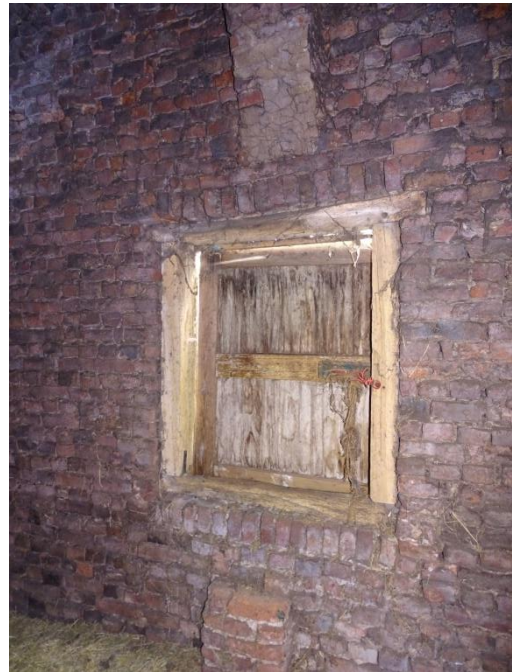
Afb. 3.193 Luik hooizolder

De hooizolder heeft in de topgevel (gevel G II) een buitenluik. Via dit luik werd in het verleden het hooi op de zolder gebracht.

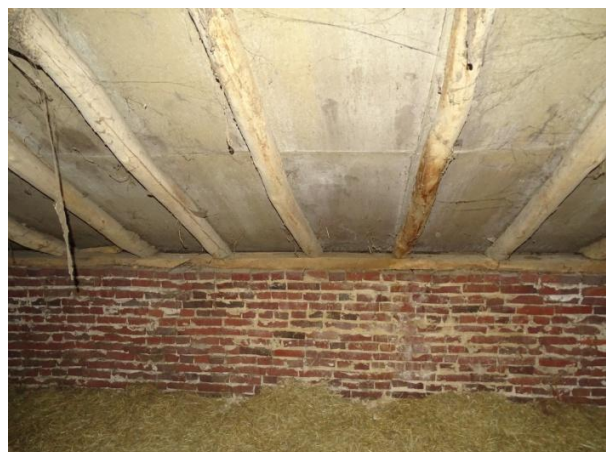
Afb. 3.195 Aansluiting kap op buitengevel

Het dak van de hooizolder is in de tweede helft van de twintigste eeuw beschoten met asbestcement platen. Vermoedelijk zijn er gelijktijdig grote aanpassingen aan het dak doorgevoerd: spantconstructies zijn aangepast en versterkt met eenvoudige houten en stalen middelen. Mogelijk zijn de spantconstructies geheel vervangen en van elders afkomstig. De in rood krijt aangegeven telmerken verwijzen naar deze mogelijkheid. Aan weerszijden van de zolder is het opgaand metselwerk van de voor- en achtergevel met de oorspronkelijke muurplaten zichtbaar. Aan de voorzijde heeft dit metselwerk een hoogte van 85 cm, aan de achterzijde een hoogte van 65 cm.

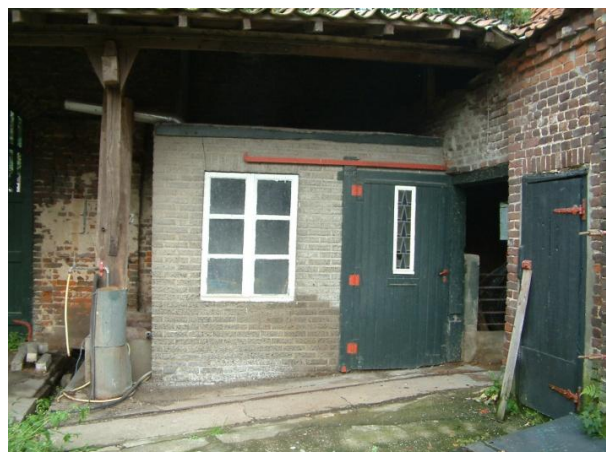
Afb. 3.196 Installatiehok

Bouwdeel B, dat aansluit op de stal van bouwdeel A, is een open ruimte die dienst doet als doorgang naar de naastgelegen tuin. Onder de overkapping is een kleine ruimte B.0.11 aanwezig die in de tweede helft van de twintigste eeuw is gebouwd en als technische ruimte voor de waterzuiverings-installatie werd gebruikt (1).

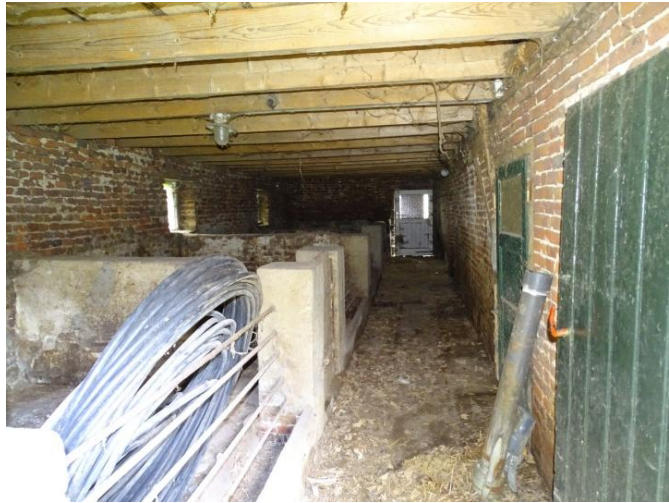
Afb. 3.197 Inrichting varkensstal

De aan de achterzijde gelegen grote schuur bestaat uit in feite uit een viertal naast elkaar gelegen ruimten. Geheel links de smalle varkensstal C.0.12, met aan de linkerzijde de varkenshokken. Deze hokjes zijn gerealiseerd met gemetselde scheidingsmuurtjes die van een cementpleister zijn voorzien. Naar alle waarschijnlijkheid dateren deze muurtjes uit de 19^e of vroege twintigste eeuw. De binnengevel aan de rechterzijde vertoont duidelijk sporen van de oorspronkelijke Vlaamse schuur. De vakwerkconstructie aan de onderzijde van spant 1 is volledig aanwezig, de openingen in de constructie zijn in een later stadium dicht gezet met metselwerk.

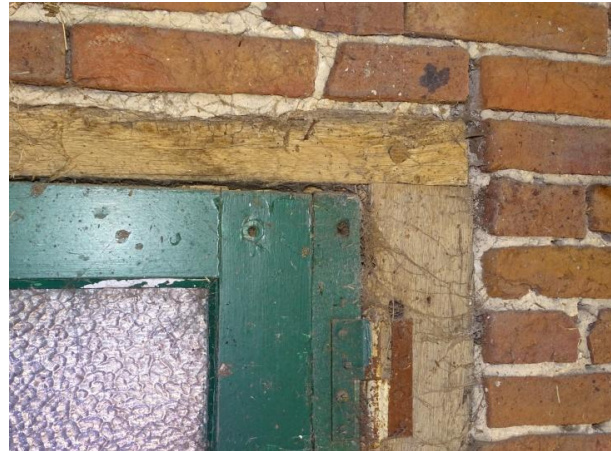
Afb. 3.199 Oud binnendeurkozijn met nieuwere deur

Ter plaatse van de deuropeningen zijn de oorspronkelijke kozijnen met toognagels van vóór de 20^e eeuw aanwezig. De deuren zijn recenter, in de loop van de twintigste eeuw, vervangen door van elders afkomstige buitendeuren.

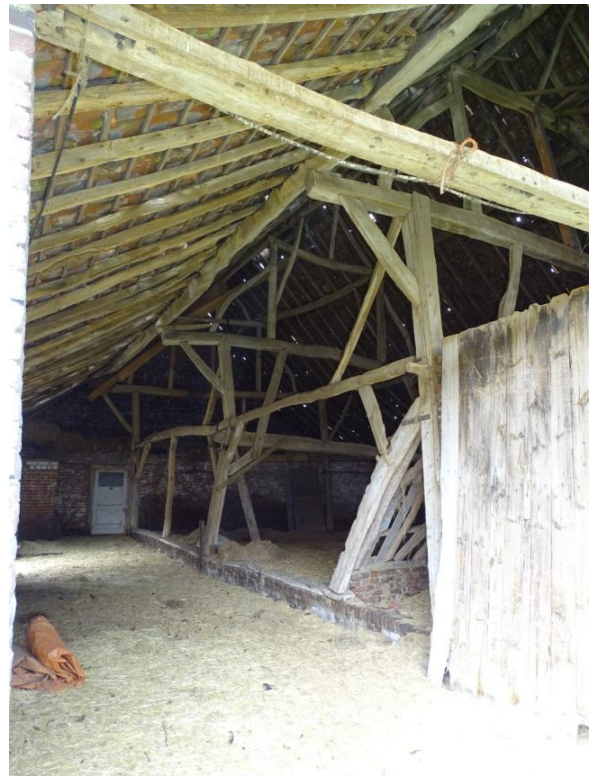
Afb. 3.200 Inrichting grote schuur

In het midden van bouwdeel C bevindt zich de grote schuur C.0.14, die als opslag van hooi en stro dienst deed. De ruimte wordt gedomineerd door de forse dakconstructie met de vakwerkconstructie van de voormalige Vlaamse schuur. Rondom loopt het metselwerk van de buitengevels waar enkele kleine gevelopeningen in aanwezig zijn. Aan de rechterzijde bevindt zich de grote open toegang tot de schuur die oorspronkelijk waarschijnlijk gesloten kon worden met een grote poort. Vanuit ruimte C.0.14 zijn de zolders boven de varkensstal C.0.12 en de jongveestal C.0.15 bereikbaar. Deze zolders werden tevens gebruikt voor de opslag van hooi en stro.

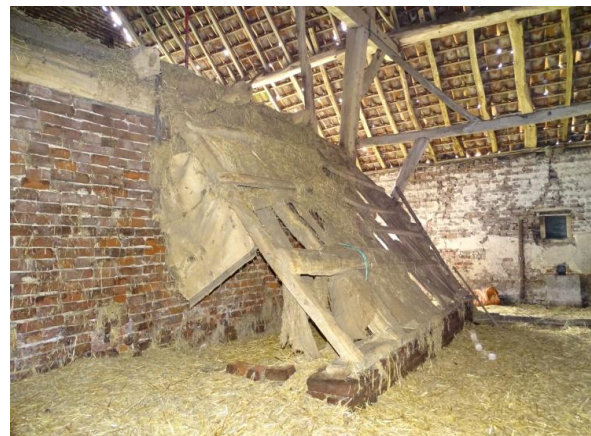
Direct aan de rechterzijde van de toegang van de schuur is een droogrek aanwezig waarop hooi en stro gedroogd werd. Dit rek rust evenals de benen van de vakwerkconstructie op lage gemetselde muurtjes.

Afb. 3.201 Droogrek hooi en stro

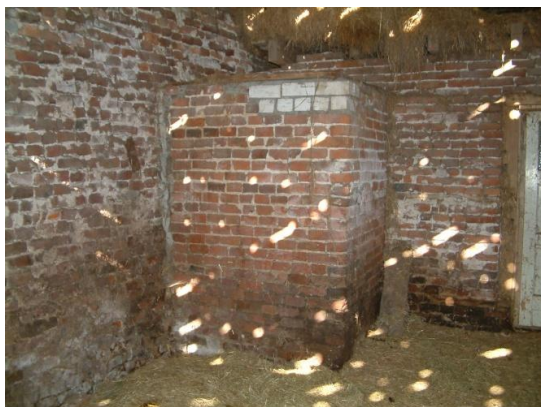
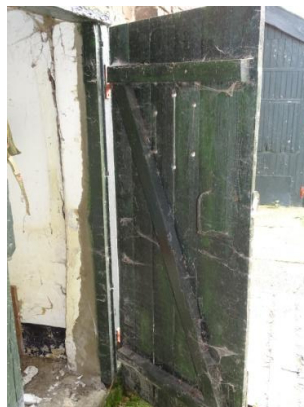
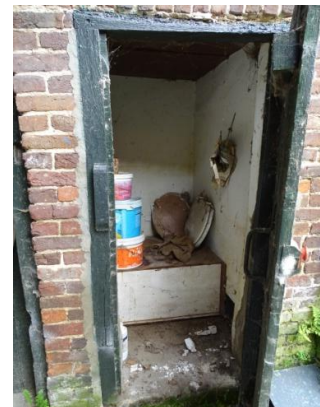
Aan het einde van de deel bevindt zich een gemetseld wc-hokje. Dit hokje, dat vanuit de binnenplaats bereikbaar is, werd vermoedelijk in de negentiende eeuw gebouwd. De inrichting bestaande uit een houten closet met deksel is nog geheel aanwezig.

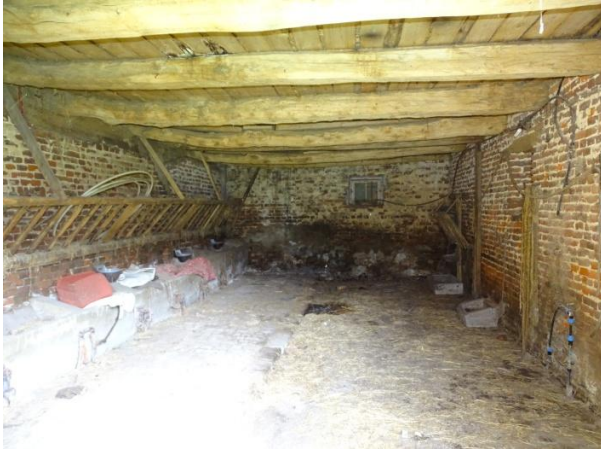
Afb. 3.205 Balklaag zoldervloer koeienstal

De koeienstal C.0.15 werd oorspronkelijk gebruikt als schapenstal (8). Aan de linkerkant van de stal zijn de kribben en voederbakken zichtbaar. De rechter binnenmuur vertoont sporen van de oorspronkelijke vakwerkconstructie van de Vlaamse schuur. Evenals bij de binnengevel van ruimte C.0.12 zijn de openingen in de vakwerkconstructie dicht gemetseld. In deze gevels is een ingemetseld eikenhouten kozijntje met latei van een voormalige gevelopening aanwezig.

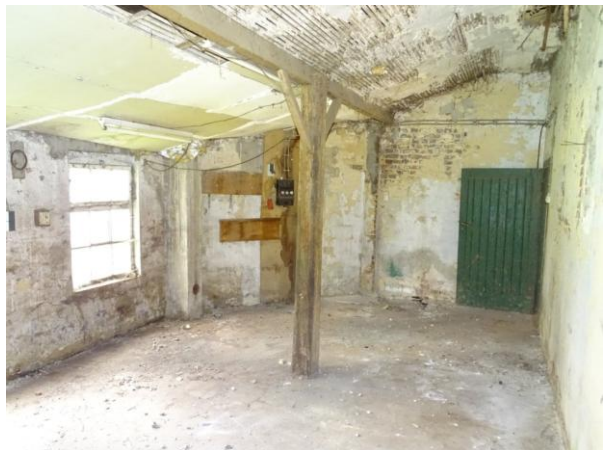
Afb. 3.207 Inrichting werkplaats

Rechts van deze stal ligt de recenter, uit de eerste helft van de twintigste eeuw, aangebouwde werkplaats C.0.16 (3). Deze ruimte is in tegenstelling tot de overige ruimten in bouwdeel C afgewerkt met stucwerk op de muren en het plafond. Het stucwerk op het plafond is op latjes aangebracht conform het stucwerk ter plaatse van de knechtenkamertjes op de zolder van het woongedeelte. De vloer is voorzien van een cementdekvloer.

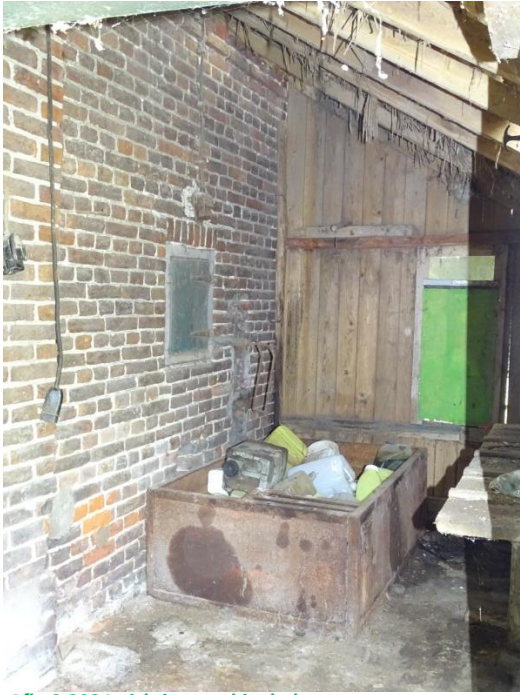
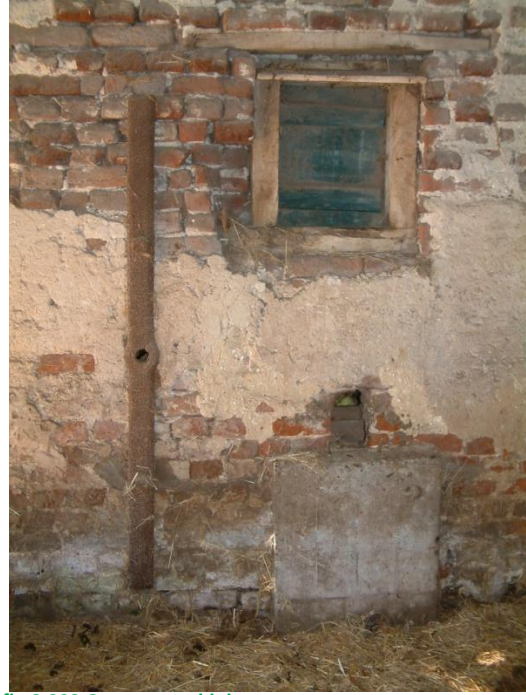
Aan de binnenplaatszijde van bouwdeel C is een houten aanbouw gerealiseerd bestaande uit een machinehok, hondenhok, duiventil en kippenren. In het machinehok stond voorheen een dieselmotor en later een elektromotor die landbouwmachines zoals de dorstkast aandreven. Deze machines stonden opgesteld in de deel van de schuur. Voorheen werden de landbouwmachines aangedreven door een paardenmanege op de binnenplaats. Hierbij werd de kracht van een paard dat in de ronde liep via een as overgebracht naar de landbouwmachine. De doorvoer van de as is aan de schuurzijde nog waarneembaar, evenals het 'waakloek', het luikje dat diende om het paard in het vizier te houden (zie afbeelding 3.209).

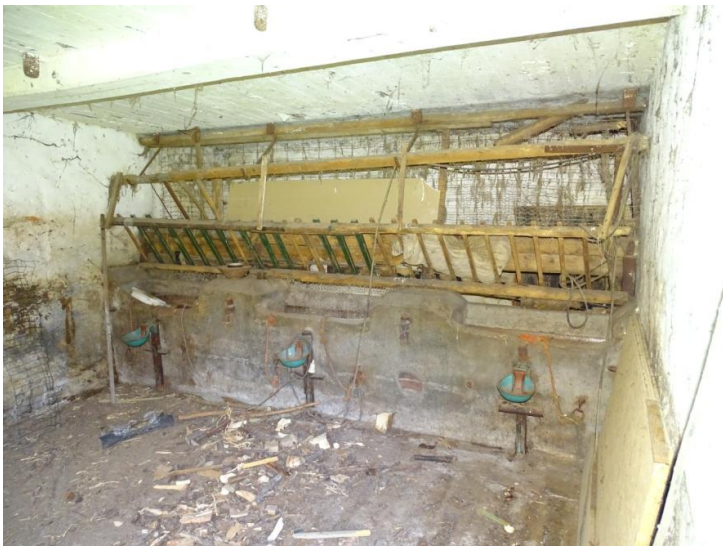
Afb. 3.210 Kribbe paardenstal

Bouwdeel D bestaat uit een open stalling met aan weerszijde gesloten ruimten. Geheel links vanuit de binnenplaats gezien, ligt de paardenstal D.0.20. De paardenstal bestaat feitelijk uit twee delen: aan de voorzijde een ruimte waar drie paarden gestald kunnen worden. In dit gedeelte is de kribbe nog aanwezig. Aan de achterzijde, achter de kribbe, een kleine knechtenruimte. De paardenstal is aan het eind van de negentiende eeuw met modernere materialen zoals beton vergroot en verbouwd (2,3).

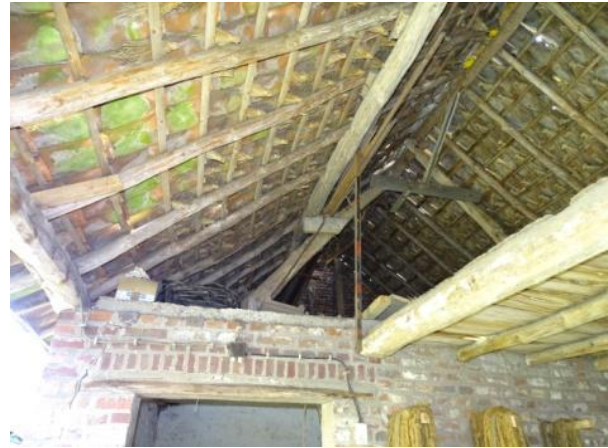
Afb. 3.213 Dakconstructie bouwdeel D

In bouwdeel D is een zolderruimte gecreëerd door boven de paardenstal een betonvloertje, en boven de overige ruimten een eenvoudig houten vloertje aan te brengen. De houten vloer is samengesteld uit rondhouten palen die in de lengterichting van bouwdeel D zijn gelegd en rusten op ronde balken die in de buitenmuren zijn opgelegd. In het midden van de open ruimte (D.0.21) is ter ondersteuning een stalen IPE-profiel aangebracht die aan één zijde rust in de buitenmuur, gevel G IV, en aan de andere zijde is ondersteund door een gemetselde kolom. Ter plaatse van de garage, ruimte D.0.22, zijn op de balken houten vloerdelen aangebracht.

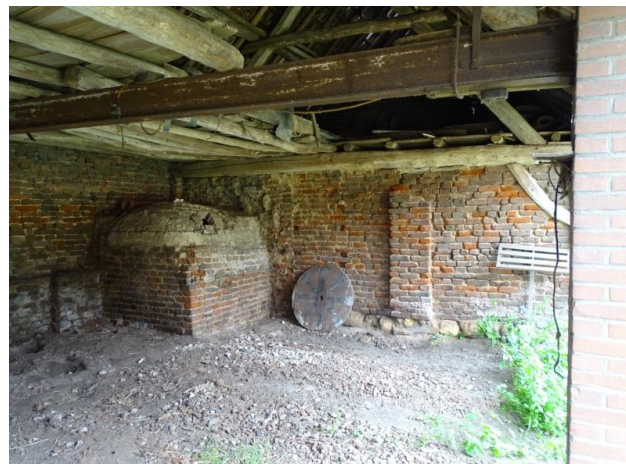
Afb. 3.214 Bakoven onder de overkapping

Rechts van de paardenstal bevindt zich de open schuur D.0.21 van waaruit de zolders boven de paardenstal en de garage bereikbaar zijn. In de linker tussenmuur zitten de deuren naar de paardenstal, tegen de rechter scheidingsmuur is een bakoven gemetseld. Oorspronkelijk was de garage een bakhuis met een bakoven die aan de buitenzijde van dit bakhuis was gelegen. In het eerste kwart van de twintigste eeuw is het bakhuis, de oven en de paardenstal geheel overkapt (2,3). Vermoedelijk is in deze periode de bakoven vervangen door een kleiner exemplaar. In de scheidingsmuur zijn sporen in het metselwerk zichtbaar die hierop wijzen. Het spant dat in de scheidingsmuur is opgenomen bestaat deels uit oude stijlen en ankerbalken.

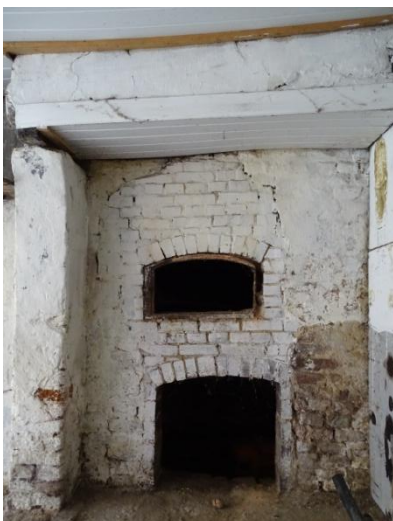
Afb. 3.215 Voorzijde bakoven

Vermoedelijk zijn deze van elders afkomstig en zijn deze in het midden van de negentiende eeuw bij het bouwen van het bakhuis aangebracht. Achter in de huidige garage D.0.22 bevindt zich de deur naar het buitenterrein. In de linkermuur is de ovenmond aangebracht die gezien de bouwsporen

vermoedelijk in het begin van de twintigste eeuw, gelijktijdig met het verkleinen van de bakoven, is aangepast. Ter plaatse van de scheidingsmuur met de woning bouwdeel A zijn spantonderdelen aanwezig die evenals de stijlen en ankerbalken in de linker scheidingsmuur van elders afkomstig en hergebruikt zijn voor de oplegging van de zoldervloer.

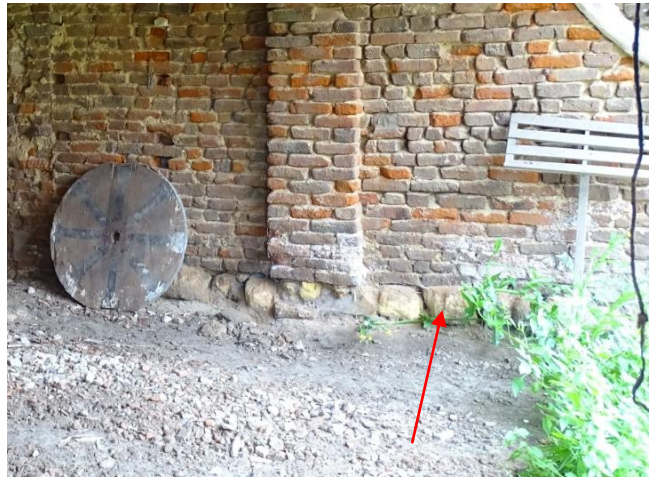
Afb. 4.3 Koenrader blokken onder de tussenmuur

Sporen hiervan zijn zichtbaar onder een binnenmuur in bouwdeel D. Op afbeelding 4.3 is te zien dat onder maaiveld-niveau grote natuurstenen blokken, mogelijk Kunraeder steen, als opgaand werk zijn toegepast. In het algemeen kan aan de constructie van Bruggerhof een hoge monumentenwaarde gegeven worden. Dit geldt in het bijzonder voor de oorspronkelijke vakwerkconstructies in de woning en de grote schuur, de kap van de woning en de vloeren in de grote schuur. De restanten van de Vlaamse schuur die bestaan uit een drietal vakwerkspanten hebben tevens een hoge architectuur historische waarde.

- Een onderzoek naar de funderingen van de verschillende bouwdelen van de boerderij (datering en fasering).
- Een onderzoek naar de beganegrondvloeren in de woning (fasering en datering)
- Een onderzoek naar de kelder onder de opkamer (datering)
- Een nader onderzoek naar de vakwerkconstructie in de scheidende wand tussen woning en stal. Geadviseerd wordt een dendrochronologisch onderzoek uit te voeren zodat de datering van de constructie bekend wordt. Verder kan aan de hand van de sporen van de constructie een reconstructie gemaakt worden van de voorloper van de huidige boerderij.
- Een nader onderzoek naar de vakwerkconstructie in de grote schuur. Geadviseerd wordt de vakwerkconstructie, die een restant is van een voormalige Vlaamse schuur geheel te documenteren en op basis hiervan en een vergelijking met andere Vlaamse schuren in het zuiden van Nederland te reconstrueren.
