**Bouwhistorisch onderzoek  
spantconstructie Vlaamse schuur  
Boerderij Bruggerhof in Hunsel**

Naam: Hugo van Heesewijk  
Begeleidend docent: Jan Dröge

Rapport 05/2015

Boerderij Bruggerhof, Kallestraat 11 6013RM Hunsel, eigendom van gemeente Leudal

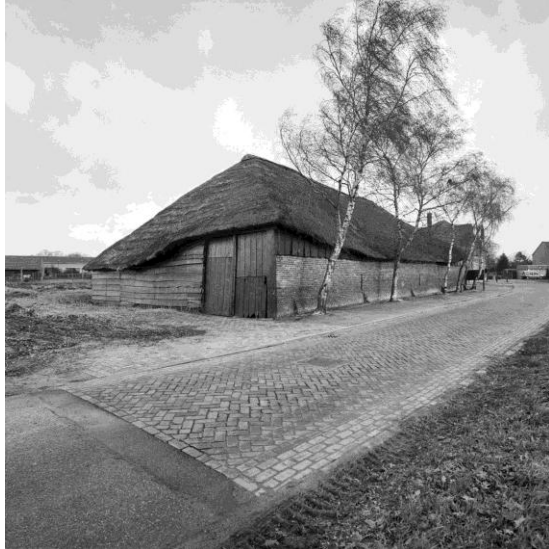
Afb. 2.9 Vlaamse schuur in Gilze-Rijen uit 1647, voorzien van deels gemetselde en deels betimmerde gevels (8)

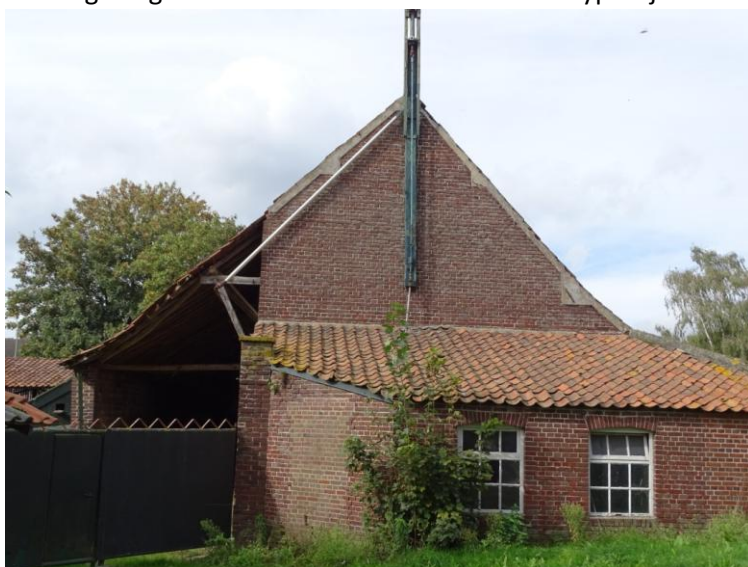
Afb. 2.11 Gemetselde kopgevel met inrij-opening Vlaamse schuur Bruggerhof

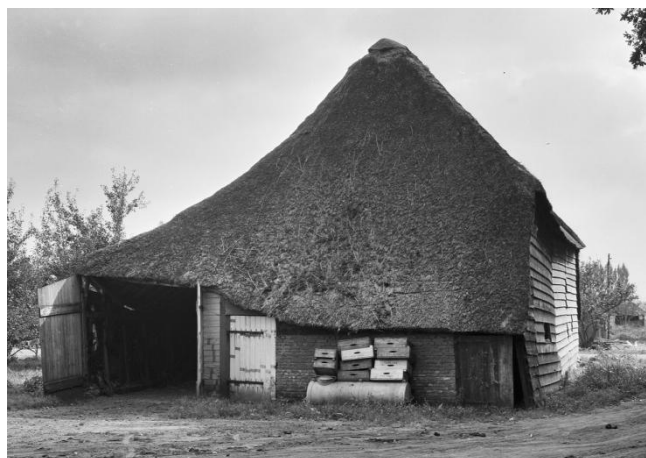
Afb. 3.2 Voorbeeld van een tweebeukige Vlaamse schuur in Zundert (8)

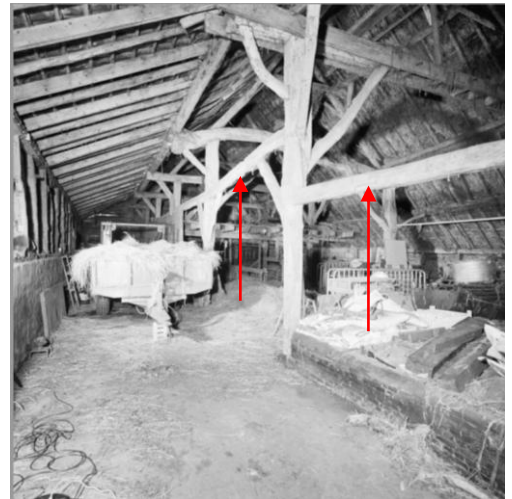
Afb. 3.3 Gebintkoppelbalken (14)

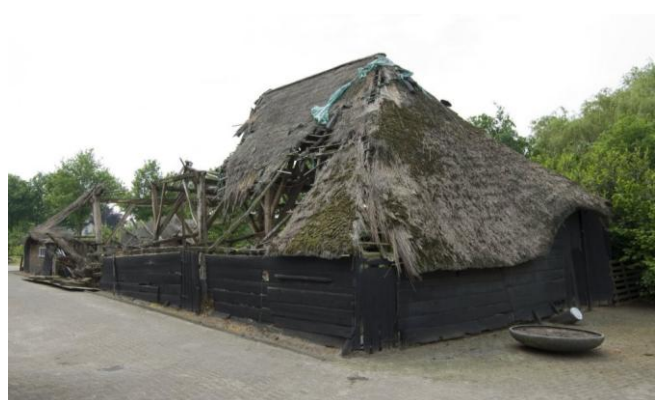
Afb. 3.6 Vlaamse schuur in Breda met gevel van rabatdelen (14)

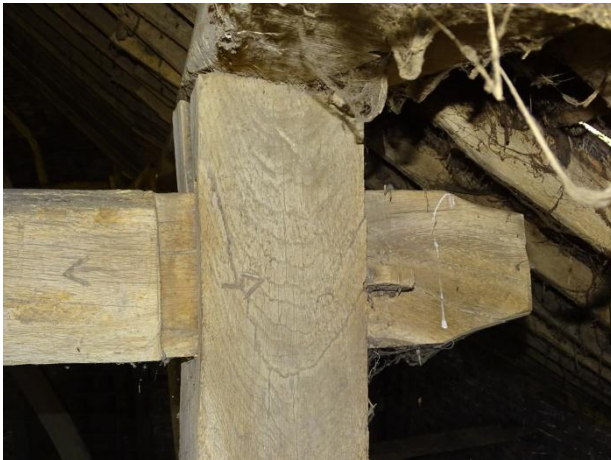
Voor het verbinden van de constructieonderdelen worden diverse methoden toegepast. De zwaardere onderdelen zoals de stijlen en de ankerbalken worden onderling verbonden door middel van pen en gatverbindingen die vastgezet worden met toognagels. Aan de zijde van de ankerbalkverbinding is deze pen en gatverbinding doorstekend en geborgd met wiggen.

Afb. 3.9 Doorstekende pen en gatverbinding met wiggen

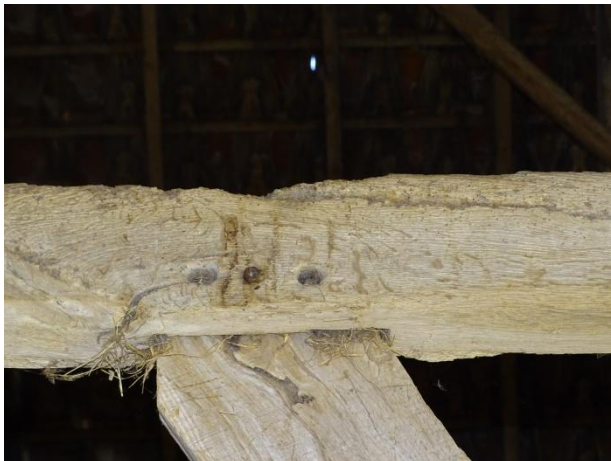
Aan de andere zijde, daar waar de ankerbalk verbonden is met de ingekorte stijl, is een verbinding met ingelaten balk toegepast. De diverse schoren worden met gesloten pen- en gat verbindingen bevestigd aan de stijlen en ankerbalken. De lichtere houten onderdelen van de spanten worden vaak met spijkers koud met elkaar verbonden.

Afb. 3.11 Gesloten pen en gatverbinding met toognagels

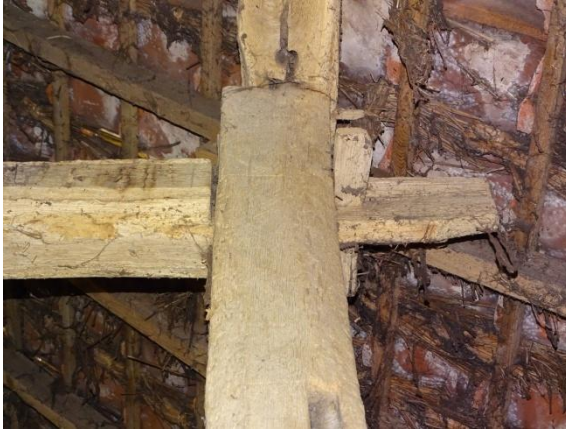
- Doorstekende pen en gatverbinding met een of twee wiggen (ankerbalk). Deze verbinding is toegepast aan één zijde van de ankerbalk en beide zijden van de extra ankerbalk van het ankerbalkgebint. De ankerbalk is met een of twee spieën vastgezet.

Afb. 4.4 Verbinding ankerbalk met gebintstijl

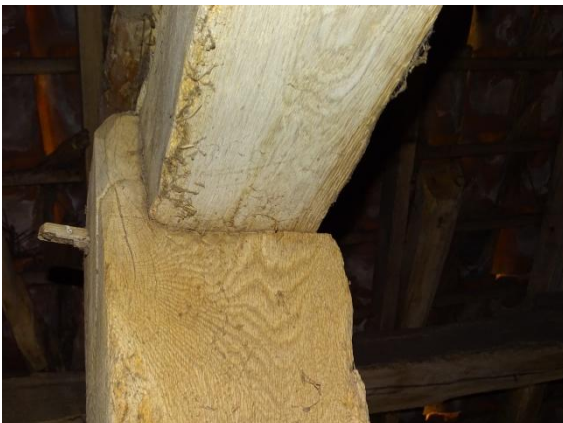
- Haakse verbinding met een lip en een toognagel (ankerbalk). De andere zijde van de ankerbalk loopt over de stijl heen. De stijl heeft aan de bovenzijde een lip waartegen de ankerbalk met een toognagel is bevestigd.

Afb. 4.5 Verbinding ankerbalk met gebintstijl (t.p.v. overstek)

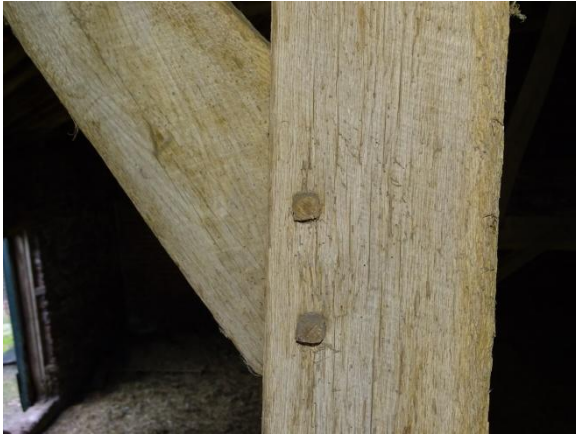
- Gesloten pen en gatverbinding met een of twee toognagels (schuine en rechte verbinding). De schoren van het ankerbalkgebint en tevens de zwaardere verbindingen van het bovenliggende dekbalkgebint zijn door middel van gesloten pen en gat verbindingen met elkaar verbonden. Het betreffen zowel rechte als schuine aansluitingen die met een of twee toognagels zijn vastgezet.

Afb. 4.7 Schuine verbinding ankerbalkschoor met ankerbalkgebintstijl

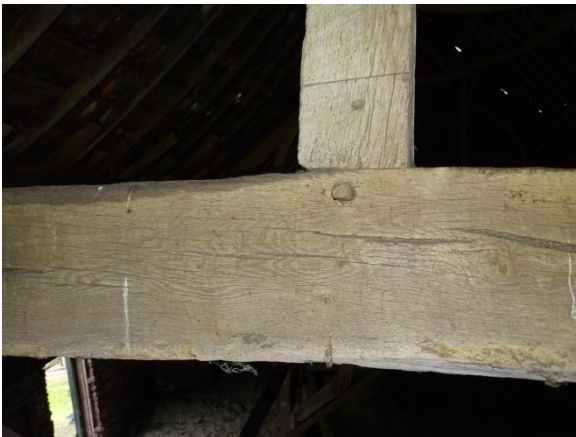
Afb. 4.8 Rechte verbinding nokstijl met dekbalk

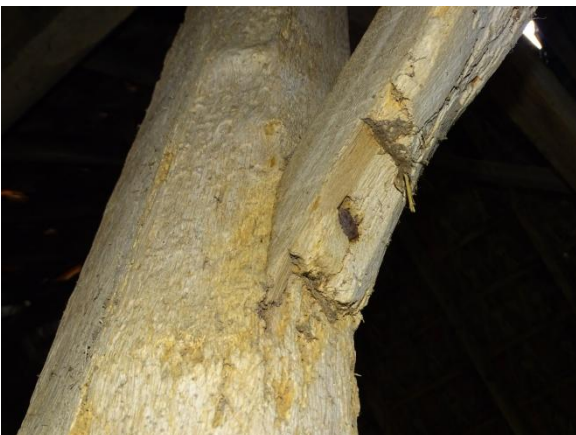
- Koude verbinding met spijkers (schoren). De lichtere schoren van de geschoorde nokstijl zijn koud met elkaar gekoppeld en bevestigd met spijkers.

Afb. 4.9 Verbinding jukflieringschoor met dekbalkgebintstijl

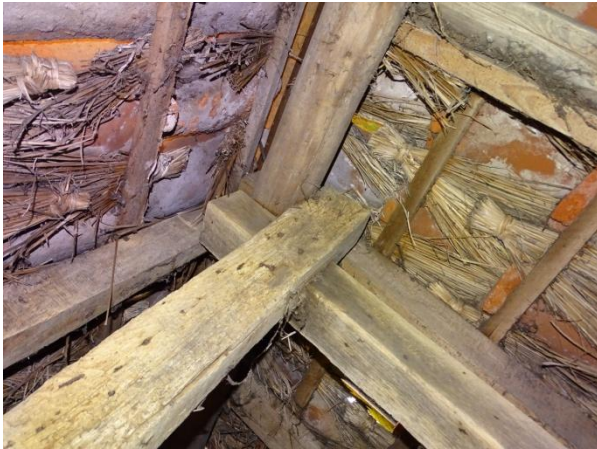
- Halfhoutse verbinding met spijkers (schaarspant).  
Daar waar aan de bovenzijde een schaarspantje is toegepast zijn de beide spantbenen door middel van een halfhoutse verbinding met elkaar gekoppeld en vastgezet met spijkers.

Afb. 4.10 Nokverbinding schaarspant

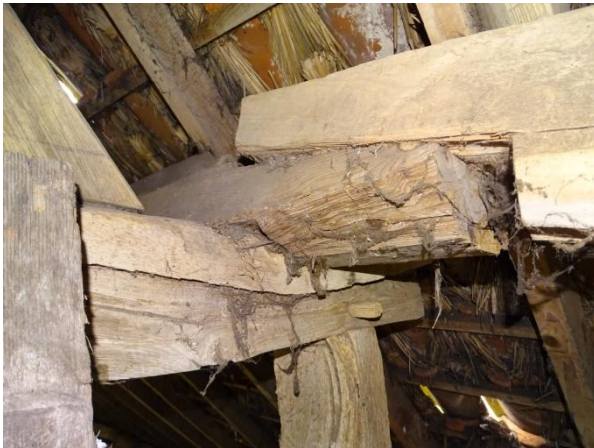
- Schuine liplas met een toognagel (flieringen).  
De flieringen waarop de sporen liggen zijn met een schuine liplas met elkaar verbonden. Ze zijn vastgezet met een grote toognagel.

Afb. 4.11 Verbinding flieringen

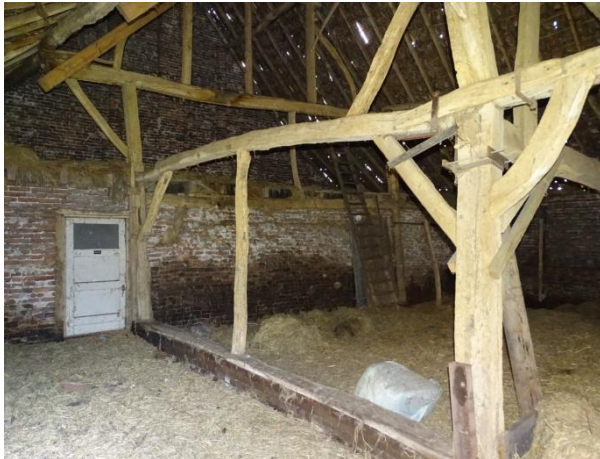
Aan de deelzijde van de schuur zijn de spanten door middel van gebintkoppelbalken met elkaar verbonden. Zij zijn met pen- en gatverbindingen verbonden met de stijlen van de ankerbalkgebinten. De koppelbalken zijn aangebracht ter hoogte van de extra ankerbalken van de drie gebinten. Om een gedegen verbinding te kunnen maken zijn de koppelbalken iets boven de extra ankerbalken bevestigd. Voor de stabiliteit van de schuur zijn tussen de koppelbalken en de gebintstijlen schoren aangebracht.

Afb. 4.14 Koppeling spant 1 en 2

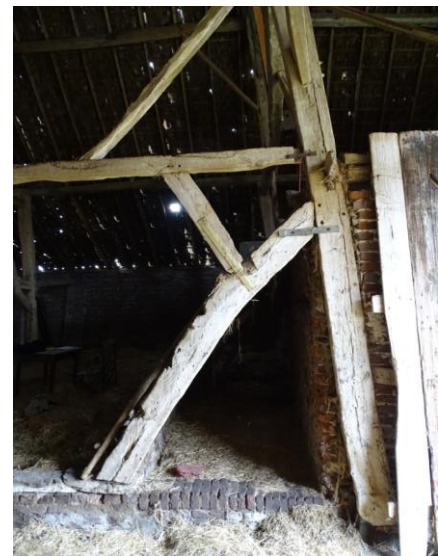
Ter plaatse van spant 3 is een fors schoor aangebracht dat tevens de draagconstructie is van een droogrek voor het drogen van hooi en stro. Op het funderingsmuurtje, waarop de stijlen van de spanten staan, zijn tussen de spanten balken aangebracht; deze vertonen sporen van vermoedelijk oorspronkelijke schoren. In afwijking van de overige stijlen rust de stijl van spantgebint 3 op een lager aangebrachte gemetselde poer. Mogelijk was ook de aanzet van de overige stijlen oorspronkelijk lager maar is dit in de loop der tijd aangepast.

Afb. 4.16 Schoor droogrek

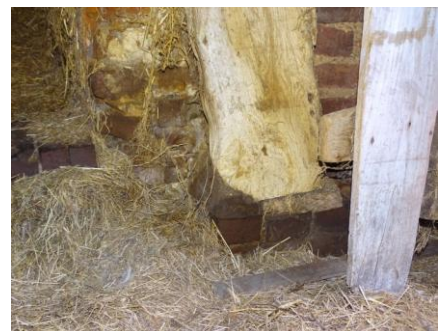
Afb. 4.18 Ondersteuning spant 3

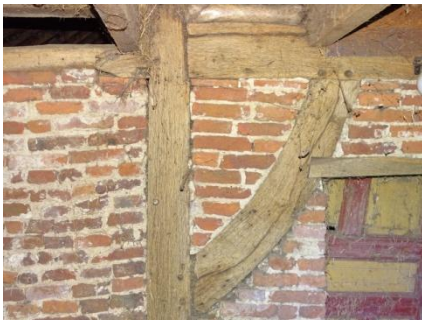
Spant 1 is het achterste spant gezien vanuit de grote toegang van de schuur. Het onderste gedeelte van het ankerbalk gebint is ingemetseld in de muur tussen de schuur en de varkensstal (afb. 4.23). Op de extra ankerbalk van het gebint rust de balklaag van de varkensstal. Geheel boven is een geschoorde nokstijl aangebracht die ter hoogte van het dekbalkgebint en het ankerbalkgebint in het midden ondersteund wordt door later aangebrachte stijlen. Deze nokstijl lijkt oorspronkelijk maar is niet op de oorspronkelijke wijze bevestigd aan de dekbalk. In plaats van een gesloten pen en gatverbinding is de nokstijl met een lip bevestigd tegen de dekbalk. Eén nokstijschoor ontbreekt en het spant is aan één zijde recentelijk versterkt met een lange balk. De schoren van de stijlen zijn in kromhout uitgevoerd.

Afb. 4.24 Ingemetselde constructie

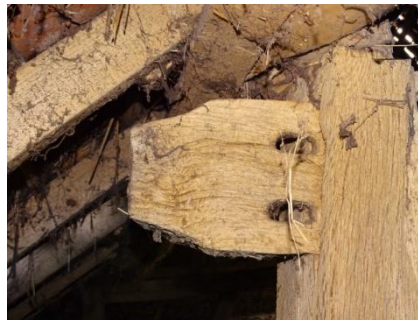
Afb. 4.25 Ontbrekende wiggen in pen

De doorstekende pen van de ankerbalkverbinding is vast gezet met dubbele wiggen. De wiggen ontbreken weliswaar maar de gaten in de pen zijn duidelijk waarneembaar.

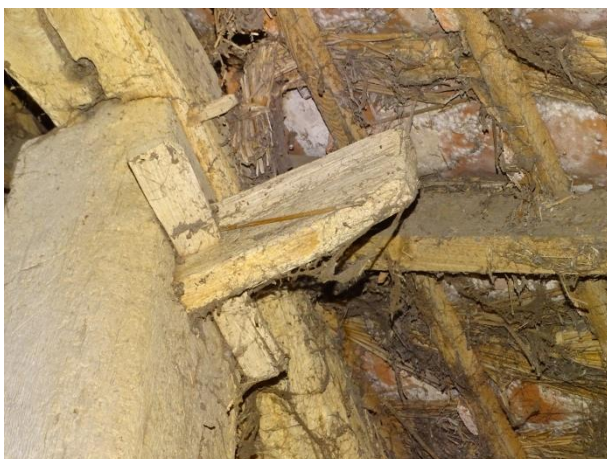
Afb. 4.36 Ankerbalkpen met enkele spie

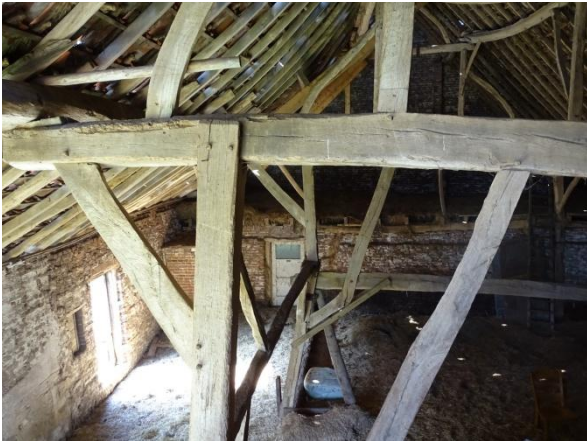
Afb. 4.41 Oorspronkelijke verbindingen

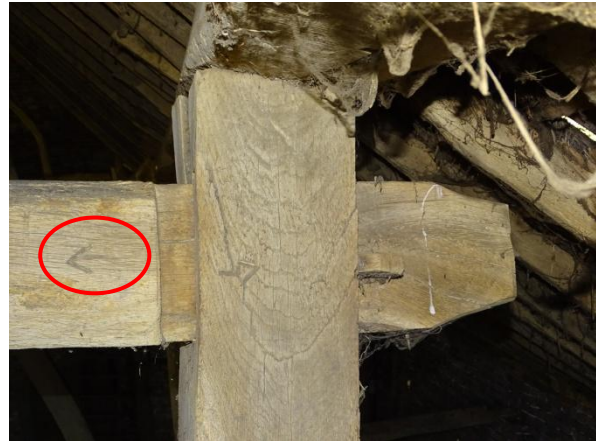
De pen van de bovenste ankerbalk van het ankerbalkgebint is met een enkele spie vastgezet. Aan spantzijde 3R zijn diverse merktekens aangebracht. Deze zijn weergegeven in de schets op de volgende pagina. In de nok is een schaarspant aangebracht overeenkomstig het schaarspant van spant 2. Verder zijn de verbindingen uitgevoerd conform de verbindingen van de overige spanten. Het spant wordt met de achtergevel gekoppeld door middel van een balk die ondermetseld is. Aan dit spant zijn ter versteviging van de constructie vrijwel geen aanvullende onderdelen toegevoegd. Wel is er in het midden van het dekbalkgebint een verticale stijl toegevoegd ter voorkoming van doorbuiging van de bovenliggende dekbalk.

Afb. 4.42 Telmerken op beide delen ankerbalk

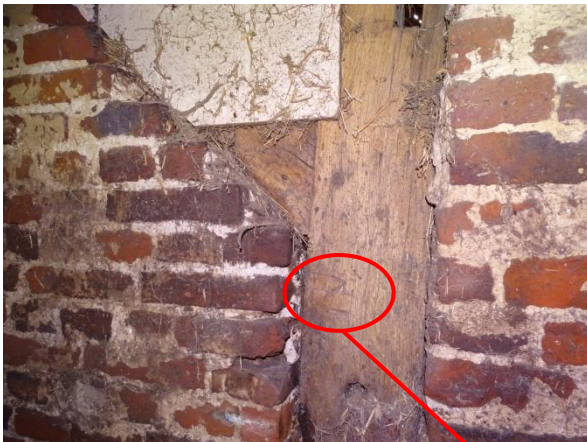
Afb. 4.43 Telmerk op achterste stijl aan stalzijde

Spant 3 is deels opgenomen in de gemetselde binnenmuur tussen de schuur en de koeienstal. Het betreft het gedeelte van het ankerbalkgebint aan de onderzijde van de extra ankerbalk. Op de extra ankerbalk rusten de rondhouten balken van de vloer boven de koeienstal. De achterste stijl (zijde 3L) van het gebint heeft gaten vergelijkbaar met de achterste stijlen van de overige spanten. De spantzijde 3R, de zijde die zich richt naar de buitengevel, heeft boven de extra ankerbalk geen sporen van aansluitende constructies. Alleen in de achterste stijl is een gat aanwezig van de verbinding van een schoor tussen stijl en doorstekende fliering (afb.4.21). Aan de andere zijde van het spant (3L) heeft de achterste stijl gelijke sporen van verbindingen als de achterste stijlen van de overige spanten. De schoren van het ankerbalkgebint lopen evenals bij spant 2 door tot aan de bovenste ankerbalk. Ter plaatse van de aansluiting van de stijlen tegen de tussenmuur zijn sporen zichtbaar van een aansluitende houten wandconstructie. In de zijde van de stijl die zich richt naar de achtergevel zijn enkele telmerken herkenbaar (zie afb. 4.45).

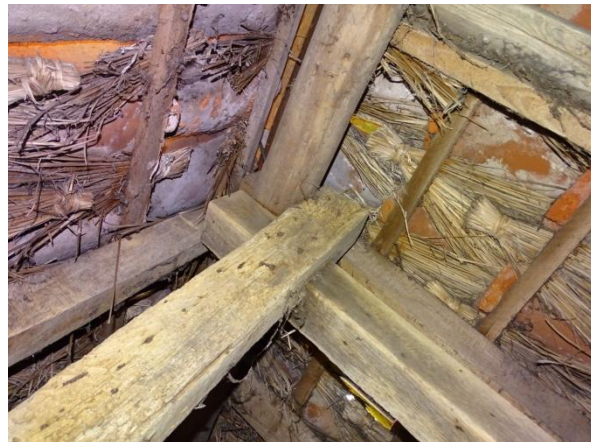
Afb. 4.44 Schaarspantje in nok

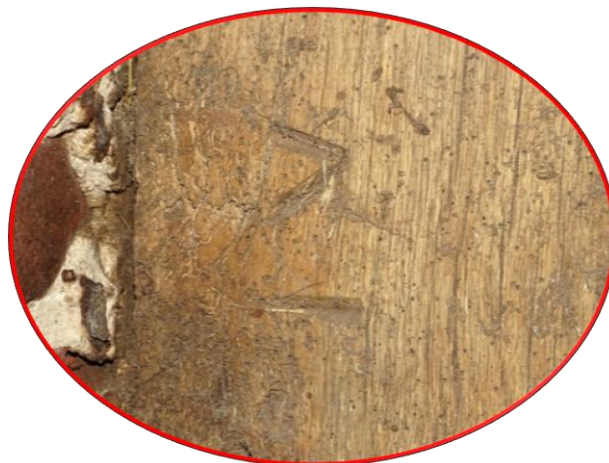
Afb. 4.45 Schets spant 3 met sporen en waardering

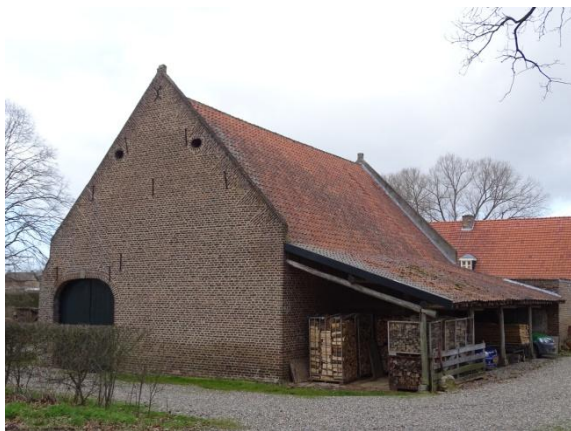
Afb. 5.1 Aanzicht kopgevel

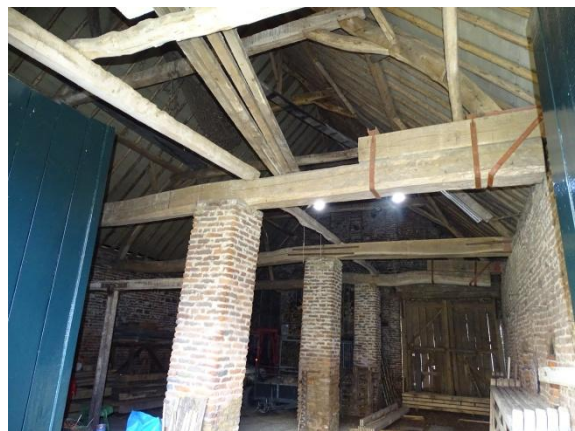
Het betreft een rijksmonumentale 17<sup>e</sup> eeuwse langsdeelschuur. Deze schuur is geheel in metselwerk uitgevoerd en heeft geen vakwerkconstructie tussen vloer en dakvoet. De dakconstructie rust op gemetselde kolommen en muren. De opbouw van de schuur is afgeleid van de Vlaamse schuur en heeft twee beuken waarvan één beuk als deel. De deel heeft aan beide zijden een grote poort. Het bovenste deel van de kap lijkt authentiek. De kap wordt gedragen door draagbalken die over de volle breedte doorlopen en recenter van datum zijn.

Afb. 5.2 Draagconstructie binnenzijde

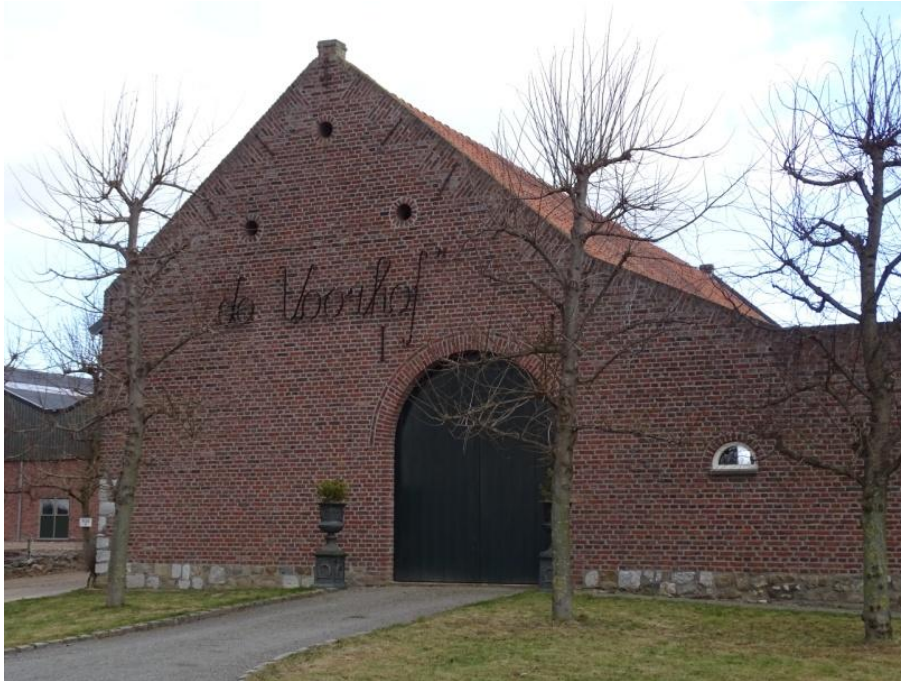
Het betreft een rijksmonumentale 18<sup>e</sup> eeuw schuur bij een boerderij. Deze langsdeelschuur heeft twee beuken. De bewoner heeft na aardbevingschade in 1992 de gehele interne houten draagconstructie verwijderd en vervangen door een staalconstructie. Alleen de buitenzijde verwijst naar het type Vlaamse schuur.

Afb. 5.5 Kopgevel met geheel rechts de inrijpoort van de deel
